# 新北市優良既有建築物改善案例一

場所類組：B-4 類 一般旅館

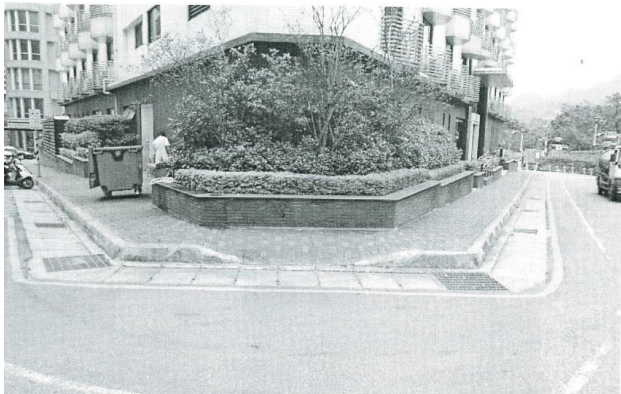
| 缺失內容說明 | 改善前照片 |
|---|---|
| 室外通路坡度不符。 | |

| 缺失內容說明 | 改善前照片 |
|---|---|
| <ol style="list-style-type: none"><li>1. 依規範重新鋪設，坡度 <math>&lt;1/15</math>。</li><li>2. 加設無障礙標誌。</li></ol> | <div></div> |

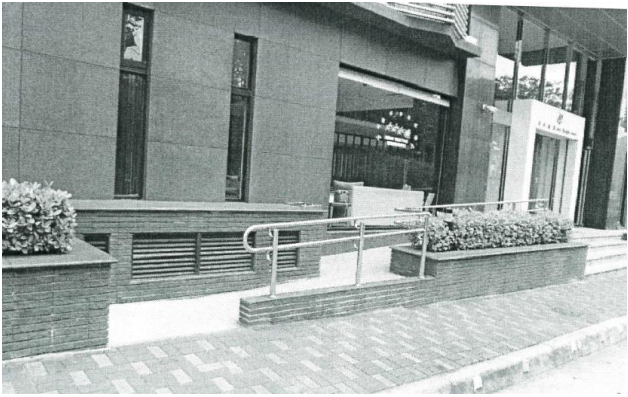
| 缺失內容說明 | 改善前照片 |
|---|---|
| <p>扶手僅一側，不符規範。</p> | |

| 缺失內容說明 | 改善前照片 |
|---|---|
| <p>依規範加設扶手及引導標誌。</p> | |

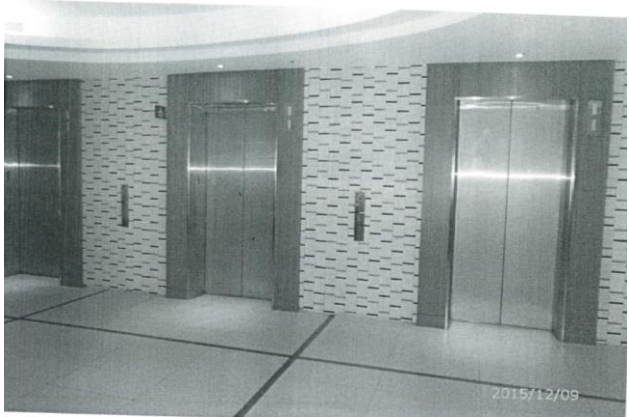
| 缺失內容說明 | 改善前照片 |
|---|---|
| <p>未設置升降機引導等設施。</p> | |

| 缺失內容說明 | 改善前照片 |
|---|---|
| <p>呼叫鈕前方 30 公分處之地板，增設 30 公分×60 公分之引導設施。</p> | |

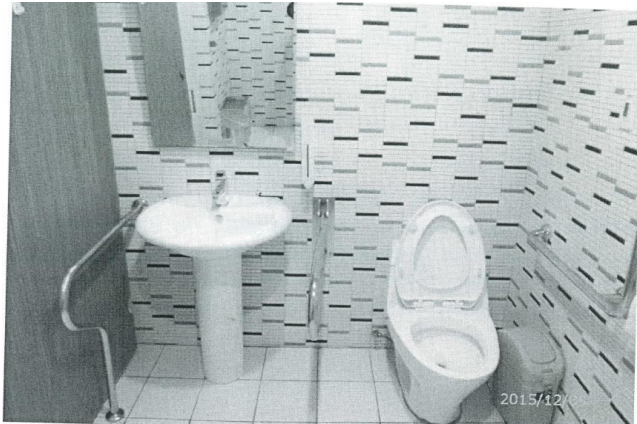
| 缺失內容說明 | 改善前照片 |
|---|---|
| <p>廁所求助鈴、沖水控制、馬桶扶手及洗面盆等，不符合規範。</p> | |

| 缺失內容說明 | 改善前照片 |
|---|---|
| <p>依規範設置無障礙廁所，包含求助鈴、沖水控制、兩側馬桶扶手及洗面盆等。</p> | |

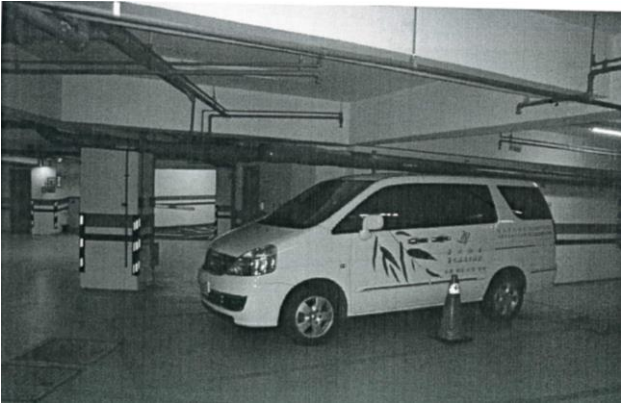
| 缺失內容說明 | 改善前照片 |
|---|---|
| 未設置無障礙車位。 | |

| 缺失內容說明 | 改善前照片 |
|---|---|
| <ol style="list-style-type: none"> <li>1. 汽車停車位標線重新劃設。</li> <li>2. 劃設車位地面標誌。</li> </ol> | |

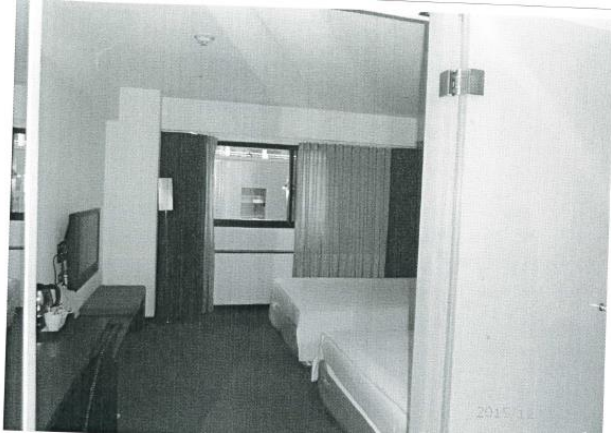
| 缺失內容說明 | 改善前照片 |
|---|---|
| 未設置無障礙客房(內含無障礙廁所及浴室)。 | |

| 缺失內容說明 | 改善前照片 |
|---|---|
| 依規範設置無障礙客房，房間內通路寬度不得小於 120 公分。 | |

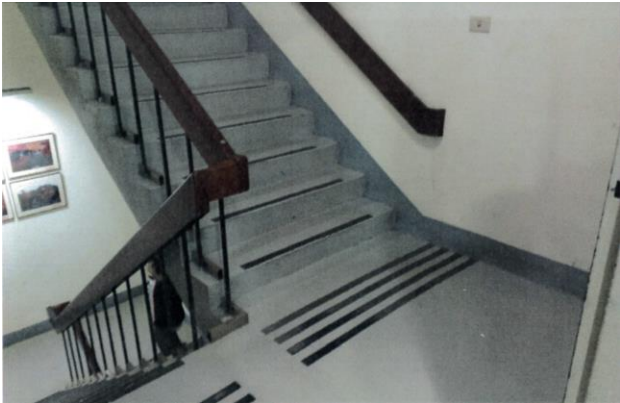
| 缺失內容說明 | 改善前照片 |
|---|---|
| 扶手水平延伸不符合規範。 | |

| 缺失內容說明 | 改善前照片 |
|---|---|
| 增設扶手水平延伸 30 公分。 | |

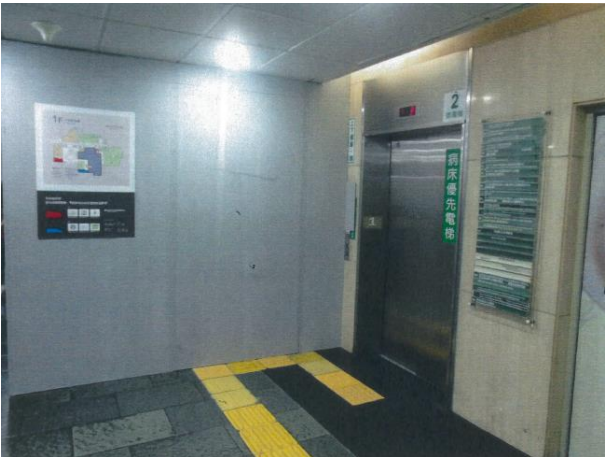
| 缺失內容說明 | 改善前照片 |
|---|---|
| <p>昇降機入口觸覺裝置、引導標誌不符合規範。</p> | |

| 缺失內容說明 | 改善前照片 |
|---|---|
| <ol style="list-style-type: none"> <li>1. 昇降機門框兩側設置觸覺裝置，且距地板高 135 公分。</li> <li>2. 增設符合規範之引導標誌。</li> </ol> | <div data-bbox="740 884 1327 1422"> </div> <div data-bbox="730 1456 1337 1904"> </div> |

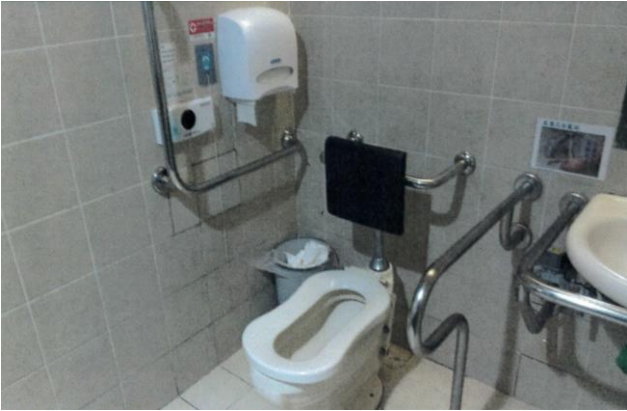
| 缺失內容說明 | 改善前照片 |
|---|---|
| <p>廁所求助鈴、馬桶型式、扶手及洗面盆等，不符合規範，重新整修符合規範之無障礙廁所。</p> | |

| 缺失內容說明 | 改善前照片 |
|---|---|
| <ol style="list-style-type: none"> <li>1. 依規範設置無障礙廁所，包含求助鈴、沖水控制、兩側馬桶扶手、洗面盆及鏡子等。</li> <li>2. 男廁增設無障礙小便斗。</li> </ol> | <br> |

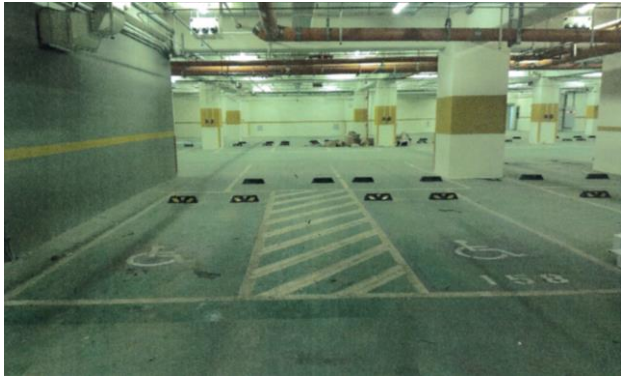
| 缺失內容說明 | 改善前照片 |
|---|---|
| 無障礙標誌不符規範。 | |

| 缺失內容說明 | 改善前照片 |
|---|---|
| 依規範設置無障礙標誌。 | |

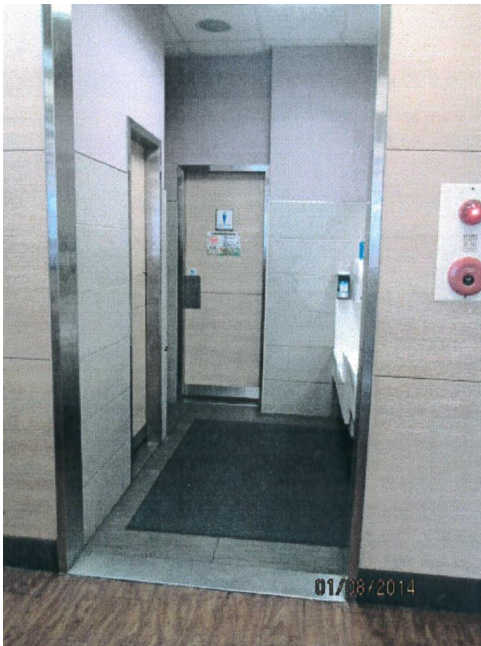
| 缺失內容說明 | 改善前照片 |
|---|---|
| 未設置無障礙廁所。 | |

| 缺失內容說明 | 改善前照片 |
|---|---|
| <ol style="list-style-type: none"><li>1. 新設置無障礙廁所。</li><li>2. 門把高度依規範設置 85 公分。</li></ol> | |

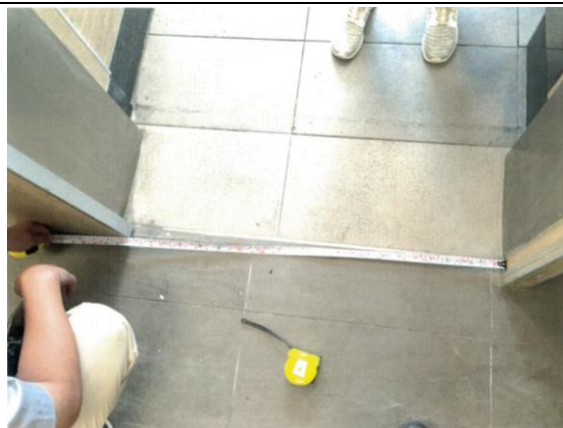
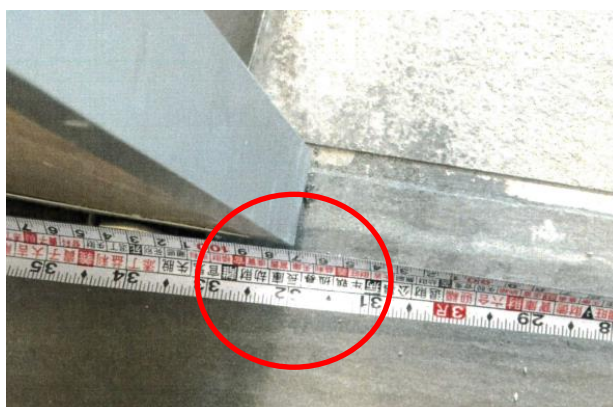
門寬 97 公分，符合規範。

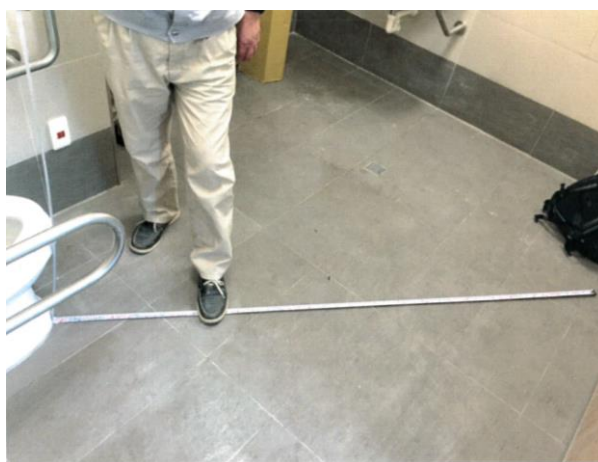
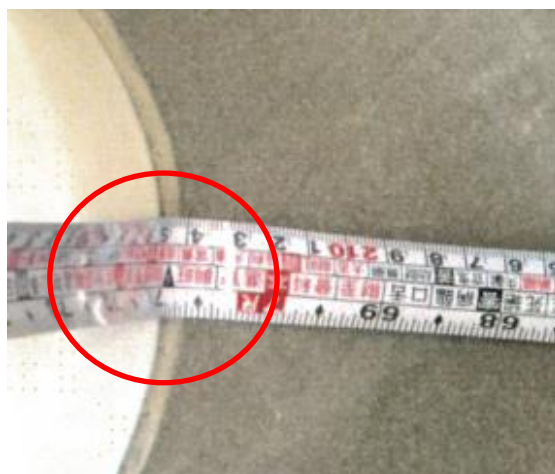
廁所淨空間直徑 214 公分，符合  
規範。

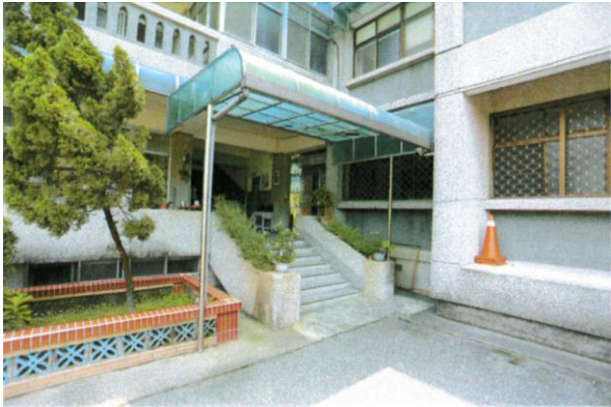
| 缺失內容說明 | 改善前照片 |
|---|---|
| 無避難層坡道及扶手。 | |

| 缺失內容說明 | 改善前照片 |
|---|---|
| 設置符合規範之坡道與扶手。 | |

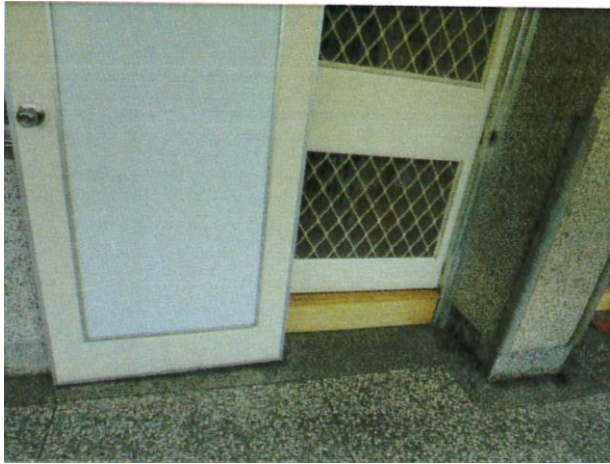
| 缺失內容說明 | 改善前照片 |
|---|---|
| <p>室內出入口有高低差且門把高度、型式不符。</p> | |

| 缺失內容說明 | 改善前照片 |
|---|---|
| <p>設置活動式斜坡板。</p> | |
| <p>更改門把型式且高度降至 85 公分。</p> | |

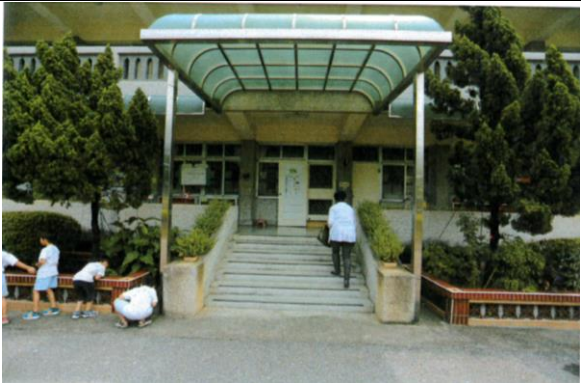
| 缺失內容說明 | 改善前照片 |
|---|---|
| 樓梯未設置扶手。 | |

| 缺失內容說明 | 改善前照片 |
|---|---|
| 增設符合規範之扶手，高度 75 公分。 | <br> |

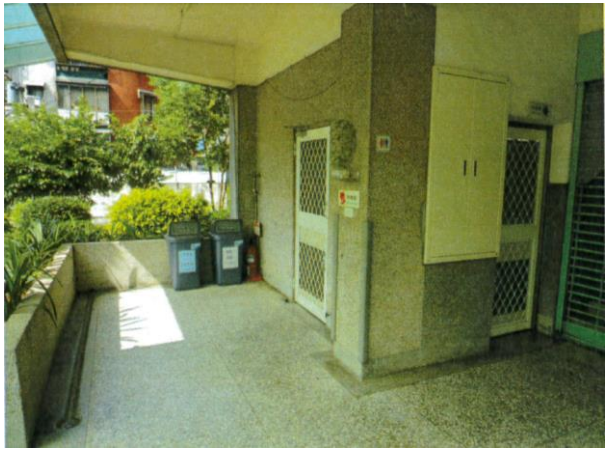
| 缺失內容說明 | 改善前照片 |
|---|---|
| 未設置無障礙廁所。 | |

| 缺失內容說明 | 改善前照片 |
|---|---|
| 增設無障礙廁所，兩側馬桶扶手、沖水控制及求助鈴皆依規範設置。 | <br> |

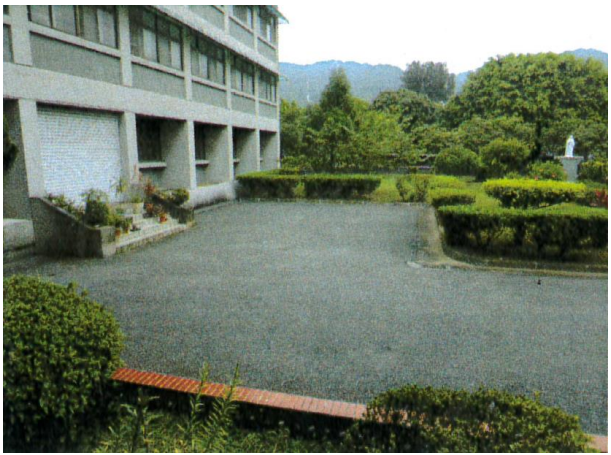
| 缺失內容說明 | 改善前照片 |
|---|---|
| 未設置無障礙停車位。 | |

| 缺失內容說明 | 改善前照片 |
|---|---|
| 新劃設符合規範之無障礙停車位及標誌。 | <br> |

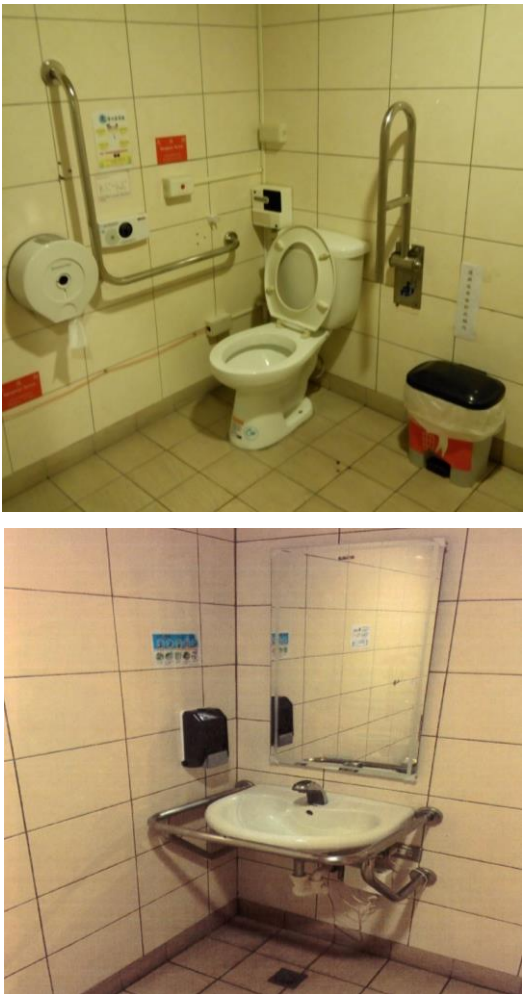
| 缺失內容說明 | 改善前照片 |
|---|---|
| 無障礙廁所缺求助鈴及沖水控制。 | |

| 缺失內容說明 | 改善前照片 |
|---|---|
| 依規範設置無障礙廁所並增設兩處緊急求助鈴及沖水控制。 | |

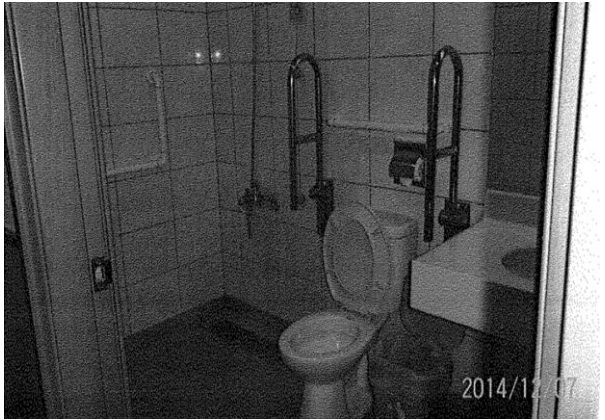
| 缺失內容說明 | 改善前照片 |
|---|---|
| <p>無符合規範之無障礙浴室。</p> | |

| 缺失內容說明 | 改善前照片 |
|---|---|
| <ol style="list-style-type: none"> <li>1. 依規範設置無障礙浴室，包含求助鈴、扶手、洗澡椅等。</li> <li>2. 扶手高度 75 公分。</li> </ol> | |

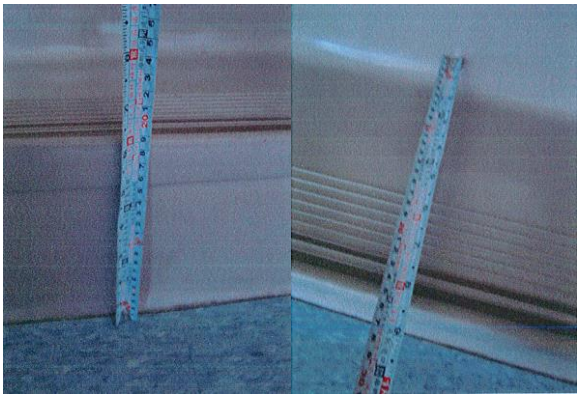
| 缺失內容說明 | 改善前照片 |
|---|---|
| <ol style="list-style-type: none"> <li>1. 樓梯級高 18 公分、級深 25 公分不符規定。</li> <li>2. 缺樓梯終端警示。</li> </ol> | |

| 缺失內容說明 | 改善前照片 |
|---|---|
| <p>依替改原則第 10 點規定，樓梯級高、級深為既有結構無須改善。</p> | |
| <p>依規範增設樓梯終端警示。</p> | |

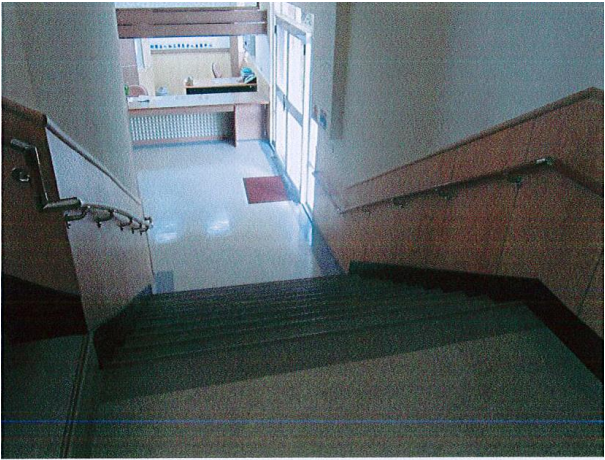
| 缺失內容說明 | 改善前照片 |
|---|---|
| 未設置無障礙升降設備。 | |

| 缺失內容說明 | 改善前照片 |
|---|---|
| 採用軌道式升降椅，設置服務鈴，由專人協助移動或代為處理其他事項。 | |

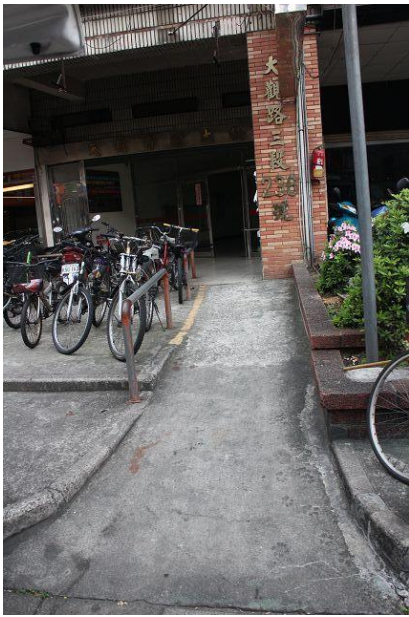
| 缺失內容說明 | 改善前照片 |
|---|---|
| 坡道路面不平整。 | |

| 缺失內容說明 | 改善前照片 |
|---|---|
| 拆除導盲磚。 | |

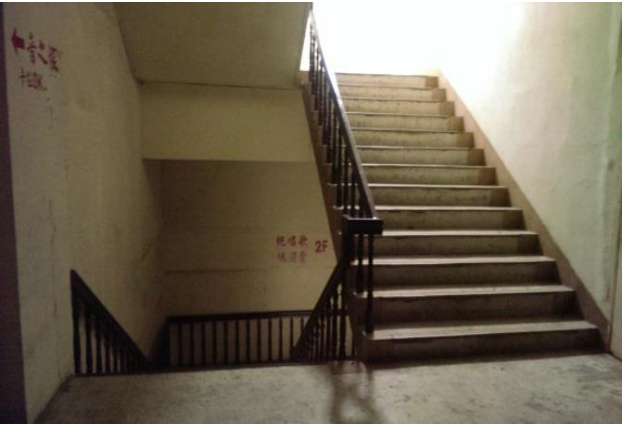
| 缺失內容說明 | 改善前照片 |
|---|---|
| <p>終端警示：據梯級終端 30cm 處未設置不同質地之警示設施。</p> | |

| 缺失內容說明 | 改善前照片 |
|---|---|
| <p>增設終端警示。</p> | |

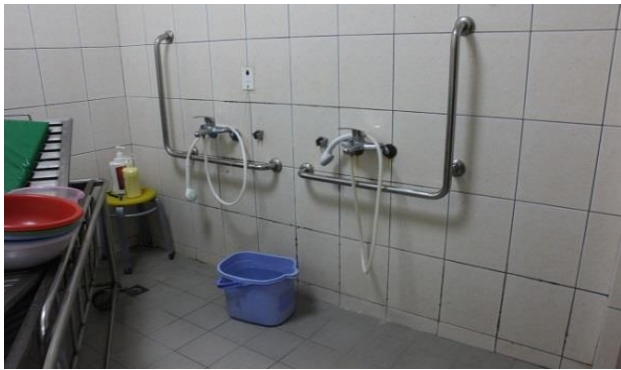
| 缺失內容說明 | 改善前照片 |
|---|---|
| 未依規範設置扶手之浴室。 | |

| 缺失內容說明 | 改善前照片 |
|---|---|
| 依規範設置輪椅進入式之浴室，並增設雙側扶手(L型扶手及可掀式扶手)。 | |

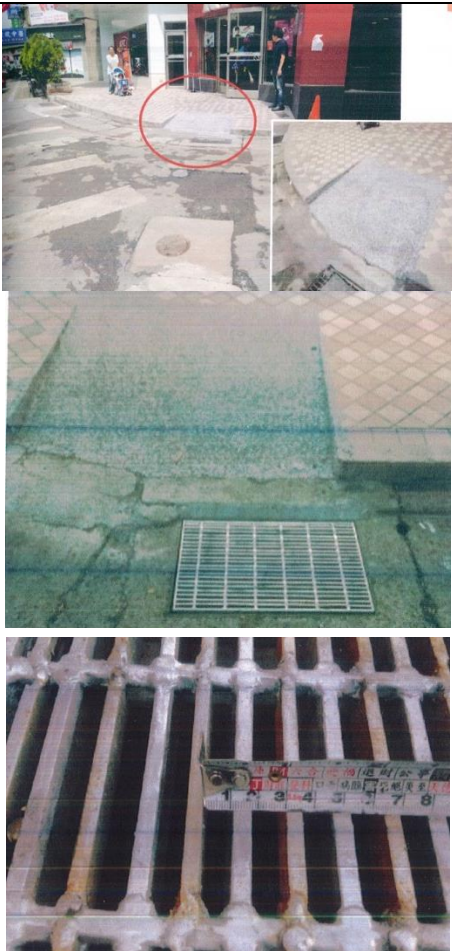
| 缺失內容說明 | 改善前照片 |
|---|---|
| 室外通路地面未平整，有高差。 | |

| 缺失內容說明 | 改善前照片 |
|---|---|
| <ol style="list-style-type: none"> <li>1. 依規範設置 1/12 斜坡道。</li> <li>2. 因開口位置臨水溝格柵，依規範規定更換為開口 <math>\leq 1.3</math> 公分格柵。</li> </ol> | |

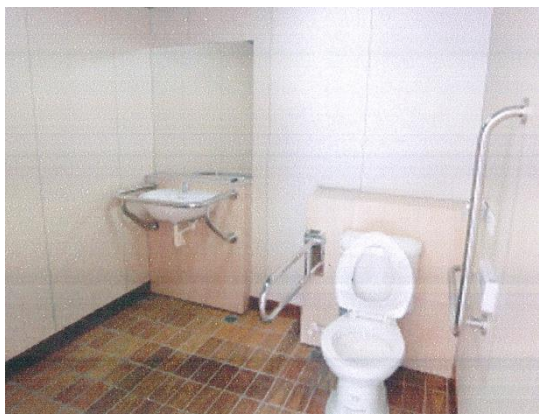
| 缺失內容說明 | 改善前照片 |
|---|---|
| 未設置無障礙廁所。 | |

| 缺失內容說明 | 改善前照片 |
|---|---|
| 依規範設置無障礙廁所，包含洗臉盆、鏡子、求助鈴、馬桶、扶手及迴轉空間直徑大於 150 公分。 | |

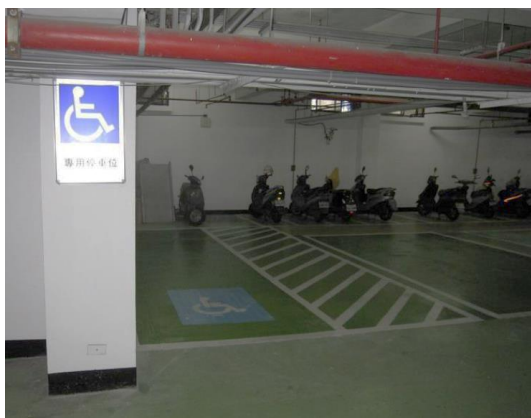
| 缺失內容說明 | 改善前照片 |
|---|---|
| <p>無障礙車位下車區堆置雜物，且標誌未符規定。</p> | |

| 缺失內容說明 | 改善前照片 |
|---|---|
| <ol style="list-style-type: none"> <li>1. 調整無障礙車位設置位置。</li> <li>2. 重新依規範規定尺寸、型式畫設無障礙汽車停車位。</li> </ol> | |
