113年度  
公共建築物無障礙設施及設備教育宣導說明會

集合住宅(H-2)  
無障礙環境宣導說明

新北市公共建築物無障礙設施改善諮詢及審查小組委員會委員  
新北市建築師公會  
王月華 建築師

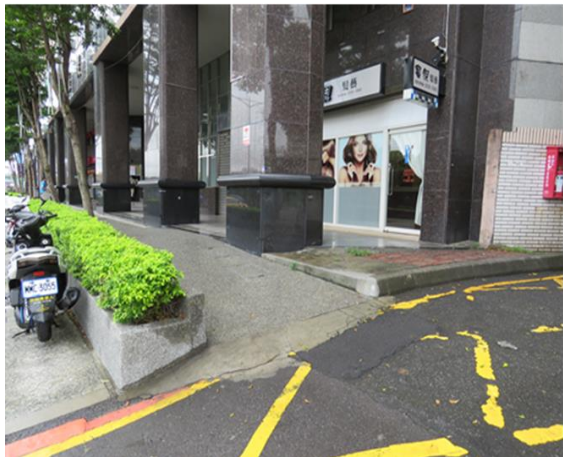
地面/引導標誌

未設置室外通路引導標誌

地面/引導標誌

設置室外通路引導標誌

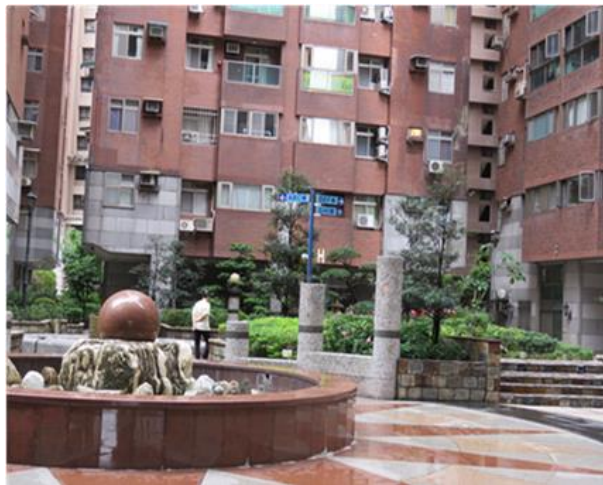
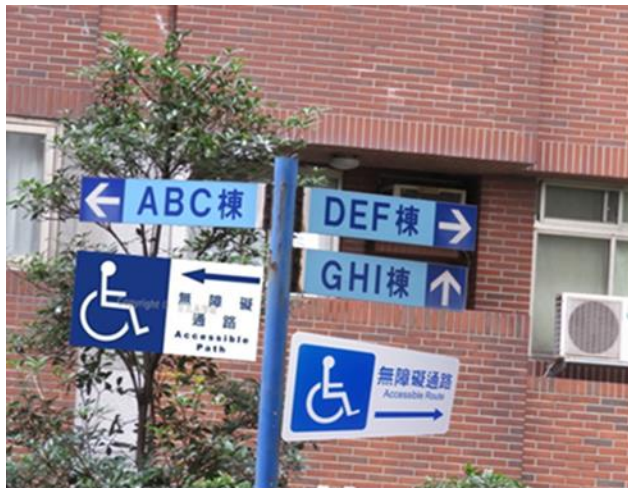
地面/引導標誌

未設置室外通路引導標誌

地面/引導標誌

設置室外通路引導標誌

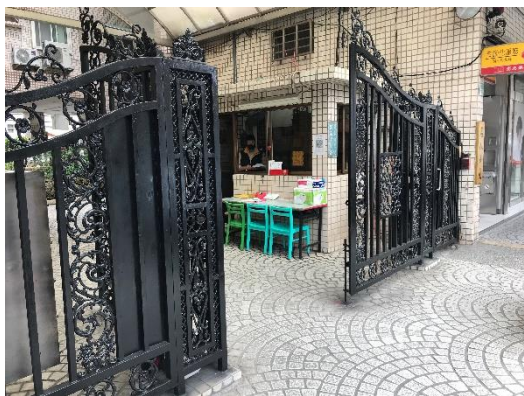
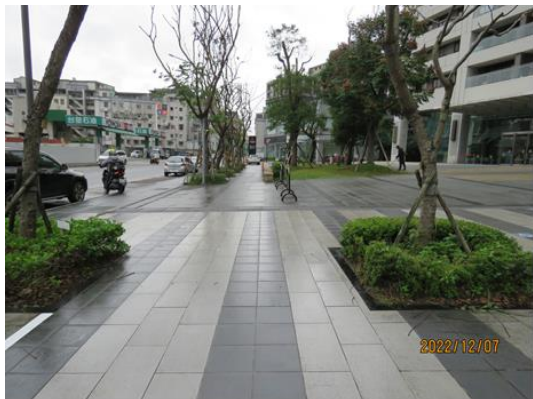
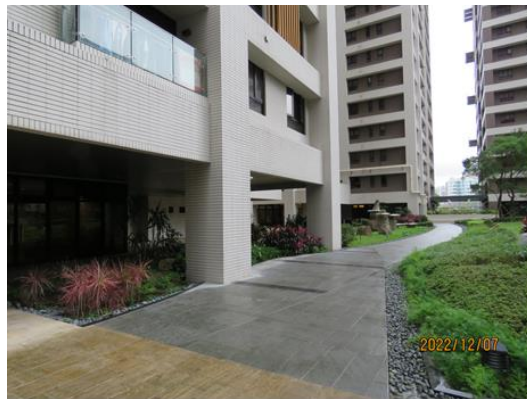
既有室外通路順平/開口符合規定/無須改善

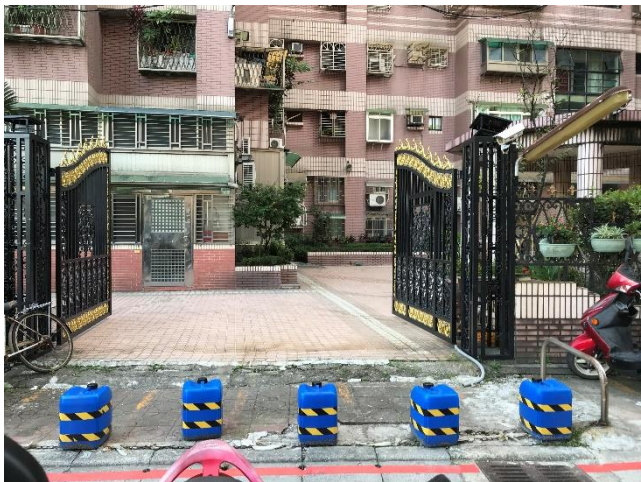
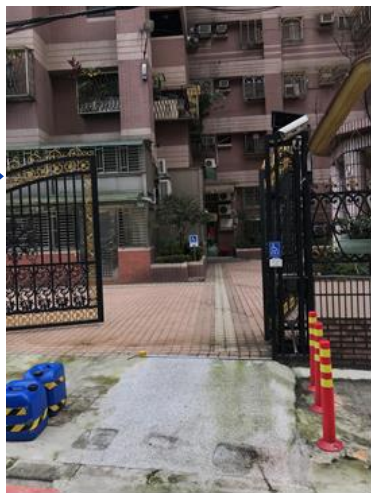
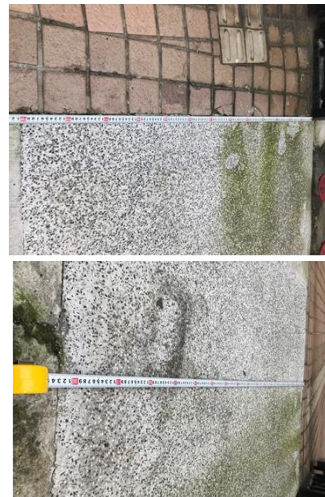
寬度/坡度/開口水溝格柵

改善通路寬度 $> 130\text{CM}$   
地面平整防滑順平  
高低差 $10\text{cm}$ ;坡道長度 $180\text{cm}$ ;坡度 $1/18$   
水溝蓋請公所處理

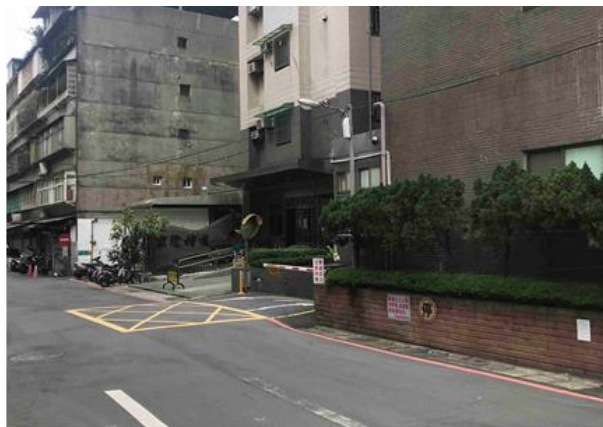
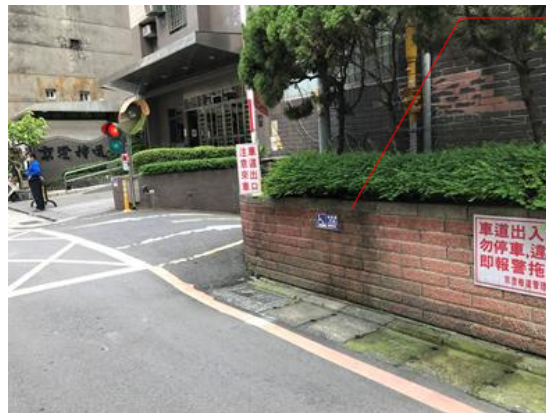
地面/引導標誌

未設置室外通路引導標誌

地面/引導標誌

設置室外通路引導標誌

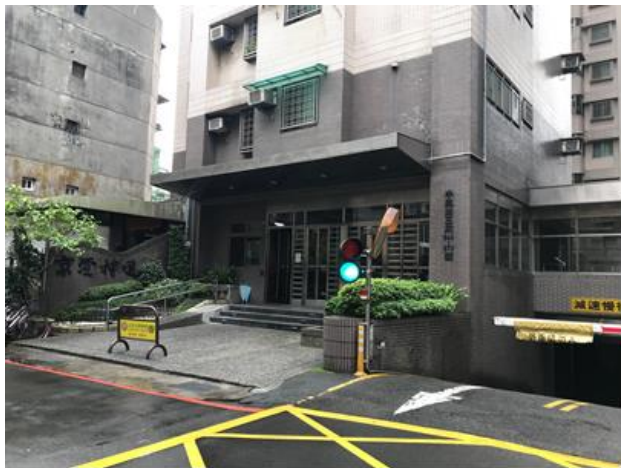
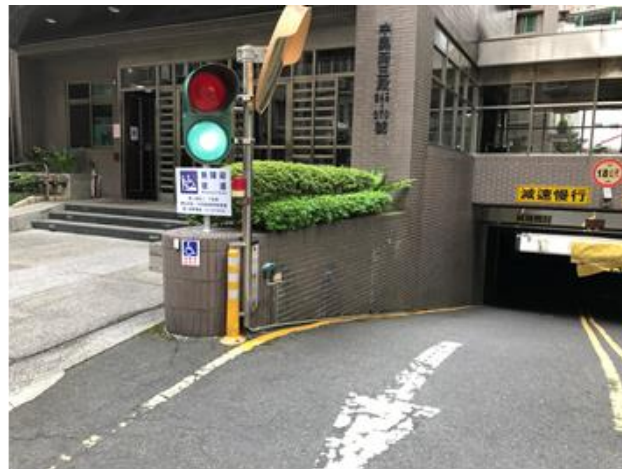
既有室外通路坡道設置在道路用地上

於汽車車道入口左邊設置服務鈴並應標示由專人協助上、下坡道之標誌及專人服務電話，經由車道至B1層轉換，於B1層設置引導標誌至A棟及D棟之無障礙昇降機再通往各樓層。外出時撥打室內對講機由專人協助上、下坡道。

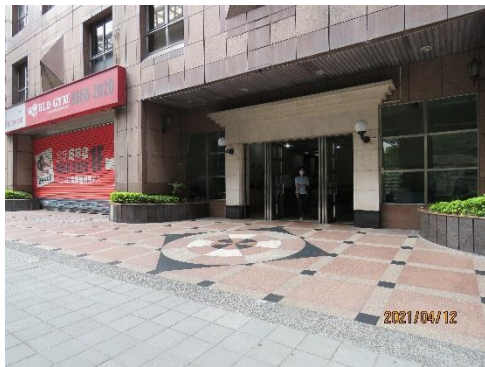
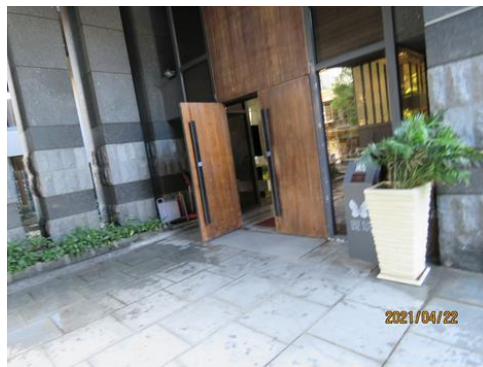
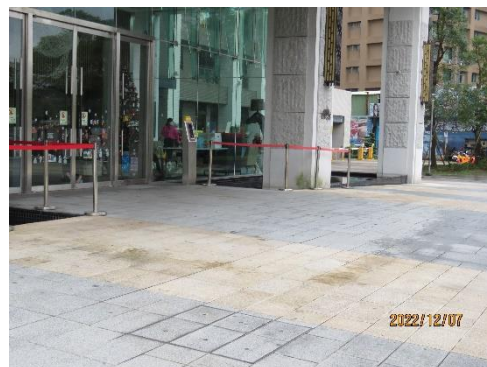
地面平整無高差免設置坡道及扶手

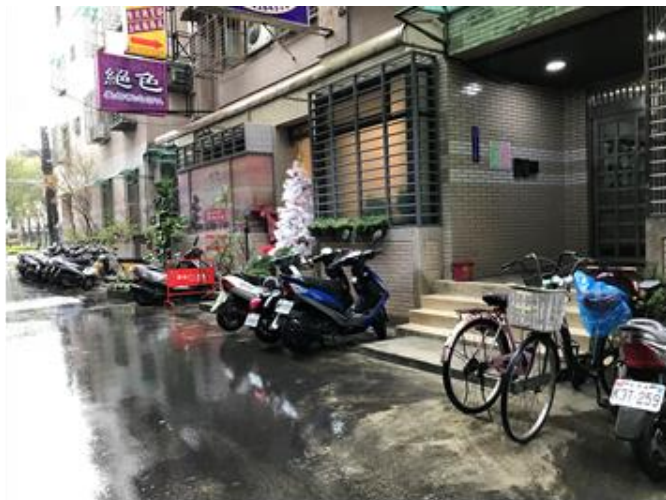
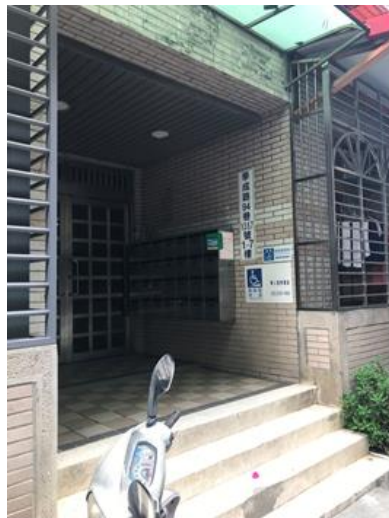
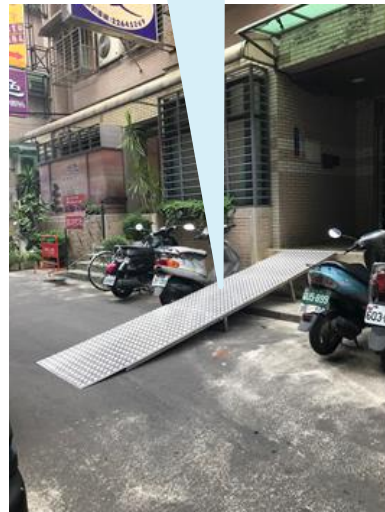
社區大門因結構體高低差無法改善

以替代方式改善

設置活動式斜坡板

於社區大門旁設置引導標誌及服務鈴由專人協助，  
外出時撥打室內對講機由專人協助出入。

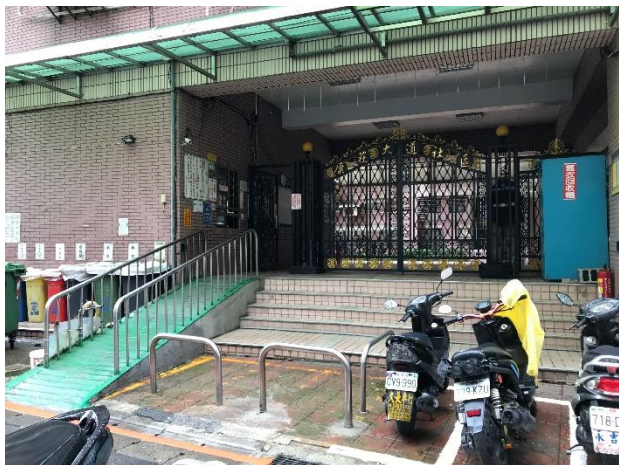
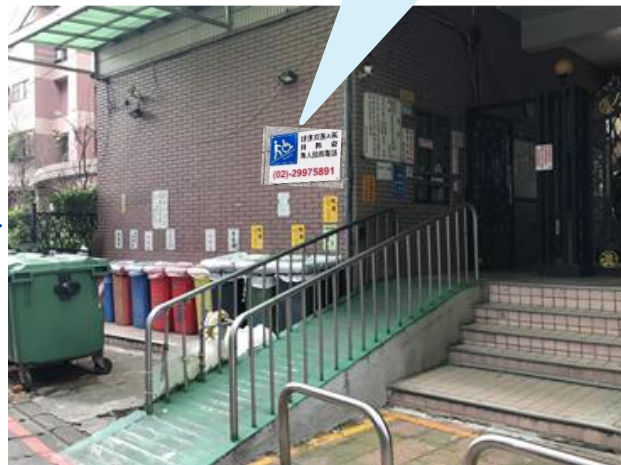
社區大門因結構體高低差無法改善

以替代方式改善

於社區大門旁設置引導標誌及服務鈴由專人協助，  
外出時撥打室內對講機由專人協助出入。

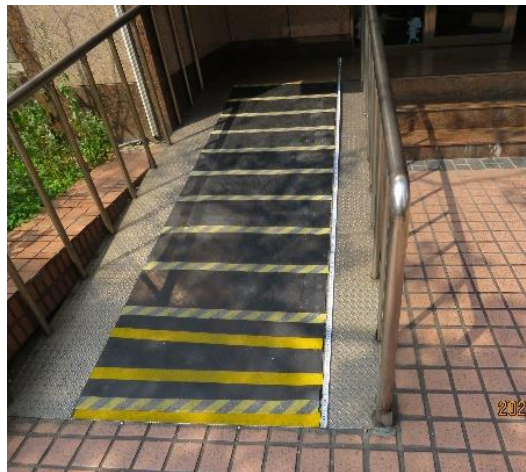
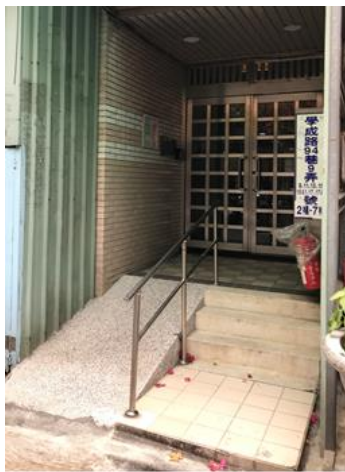
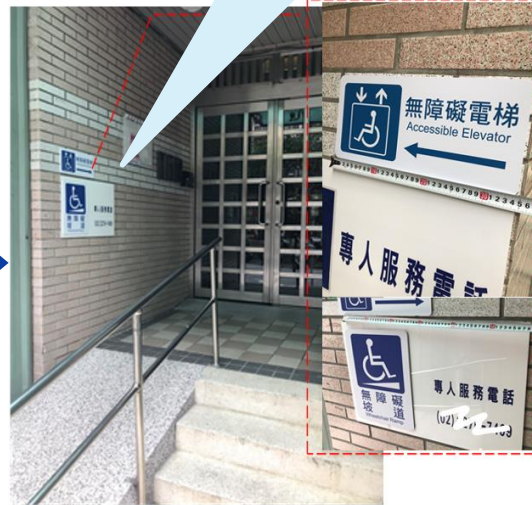
引導標誌/坡度/防護緣/護欄/扶手

以替代方式改善

於社區大門旁設置引導標誌及服務鈴由專人協助，  
外出時撥打室內對講機由專人協助出入。

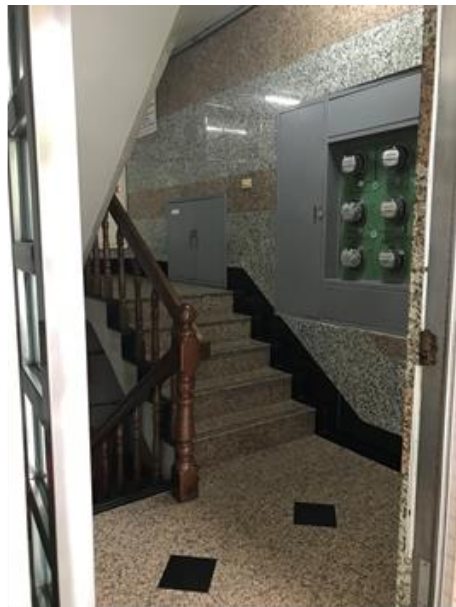
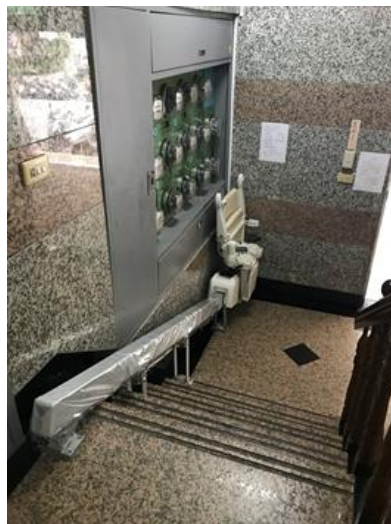
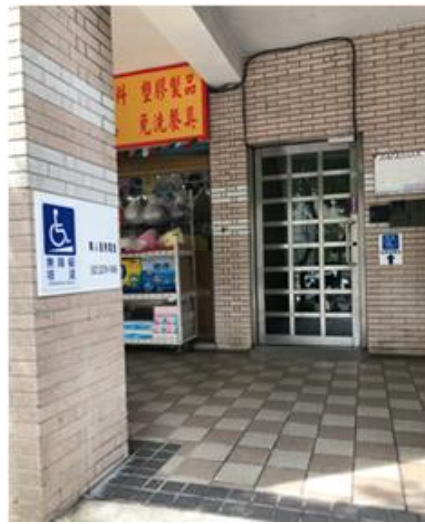
避難層高差無法設置階梯

以替代方式改善

於社區大門旁設置專人服務告示牌由專人協助，  
設置昇降椅替代斜坡(昇降設備須符合CNS安全規範)。

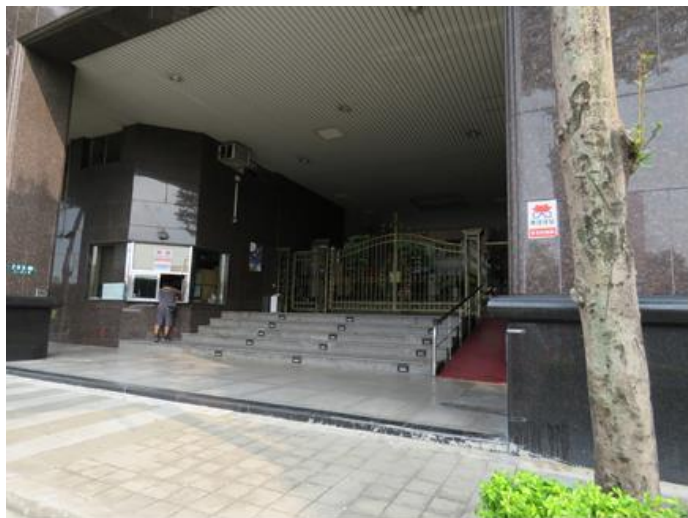
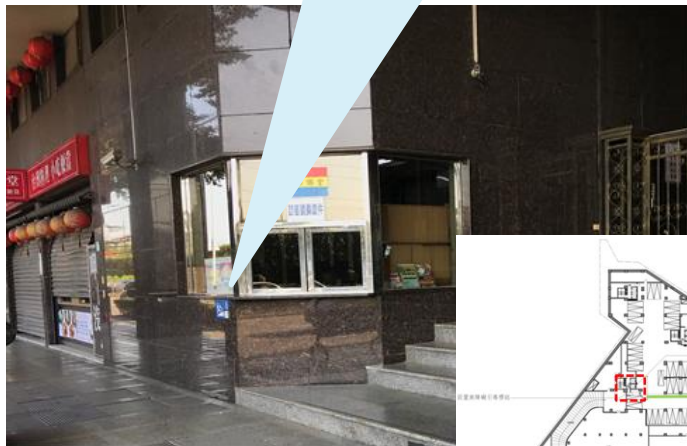
引導標誌/坡度/防護緣/護欄/扶手

### 以替代方式改善

於社區大門之坡道旁設置服務鈴並應標示由專人協助上、下坡道之標誌，經由車道至B1層轉換，並於B1層設置引導指標至G棟無障礙升降機連通一樓避難層，由一樓避難層之無障礙通路連通各幢。外出時撥打室內對講機由專人協助上、下坡道。

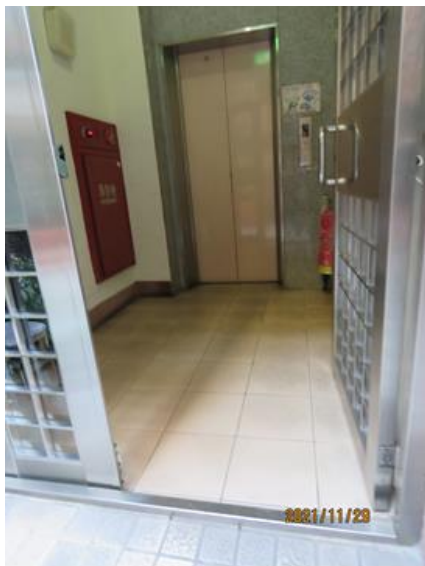
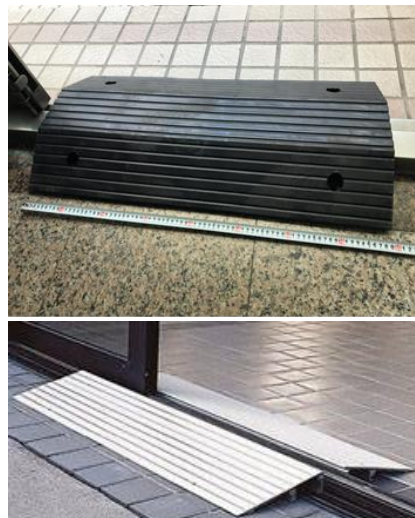
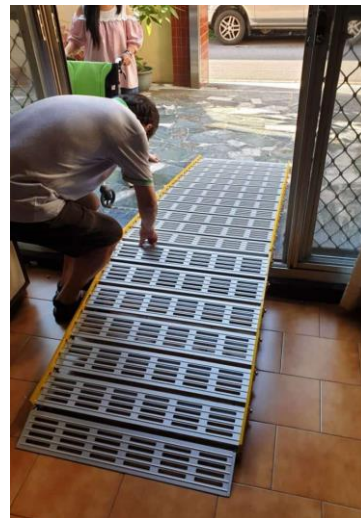
出入口門檻

出入口門檻設置斜坡板

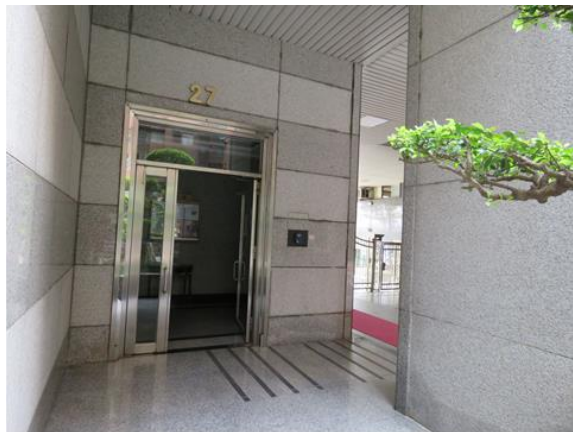
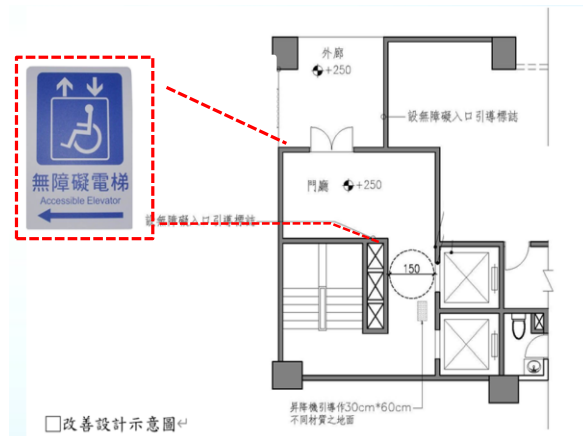
引導標誌

未設置入口引導標誌

引導標誌

設置升降機入口引導標誌

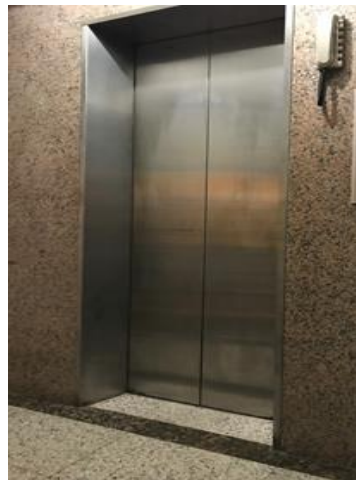
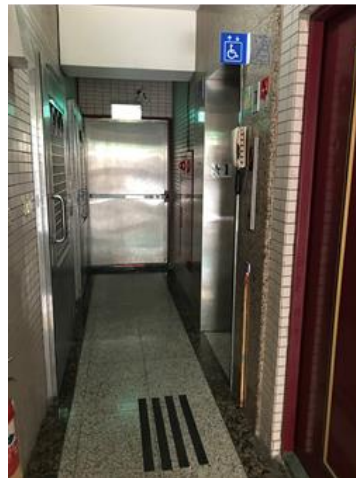
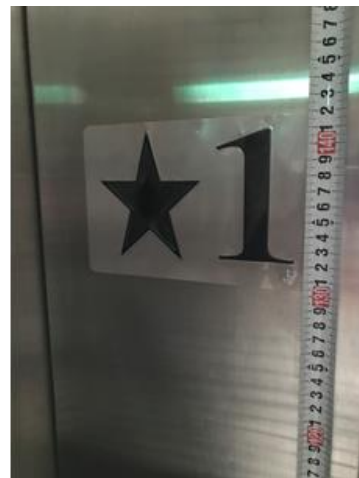
升降機入口觸覺裝置

未設置升降機入口觸覺裝置

升降機入口觸覺裝置

依規範設置入口觸覺裝置

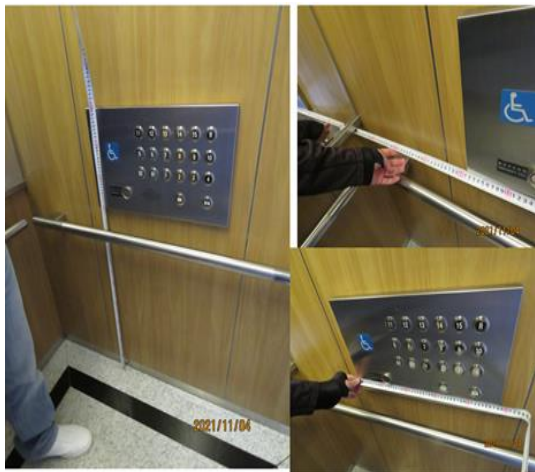
#### 輪椅使用者操作盤

已設置輪椅使用者操作盤  
(免改善)

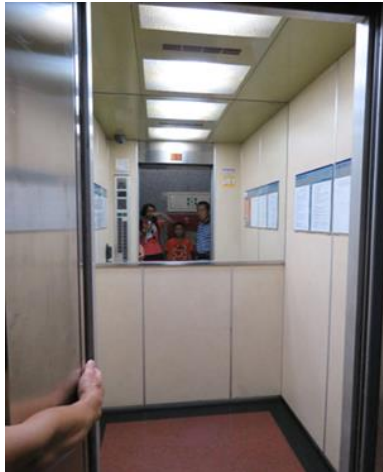
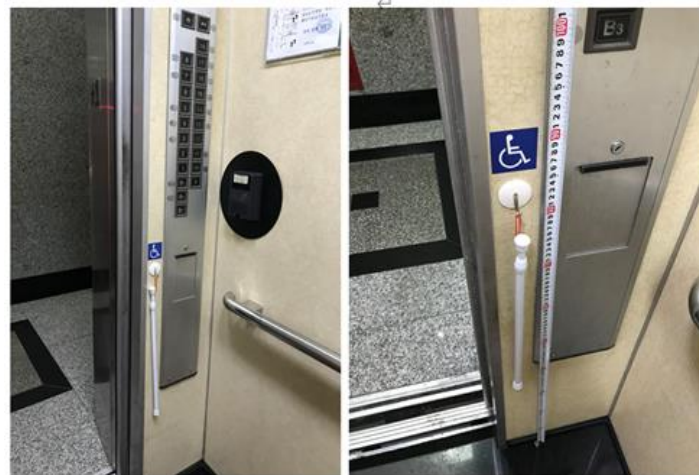
#### 輪椅使用者操作盤

未設置輪椅使用者操作盤

#### 輪椅使用者操作盤

以替代方式改善  
設置輔助棒

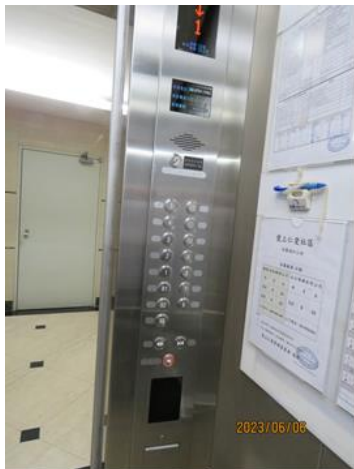
按鈕/點字  
已設置  
(免改善)

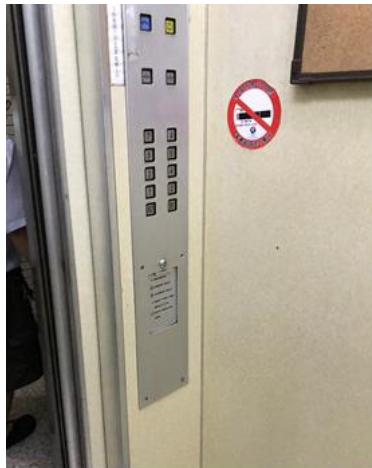
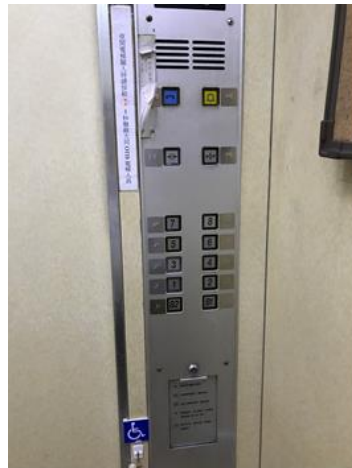
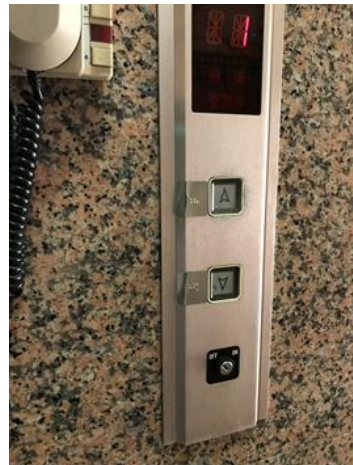
按鈕/點字  
按鈕尺寸不符及未設置點字

按鈕/點字

以替代方式改善  
以現有按鍵及按鍵旁適當位置設置點字

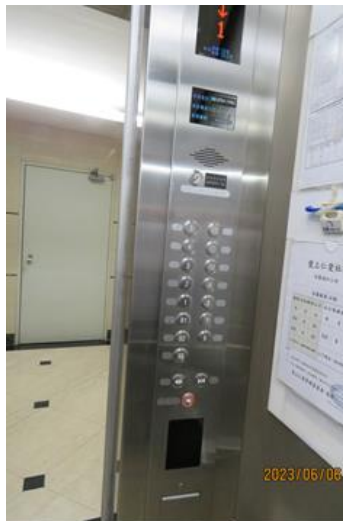
語音系統  
已依規定設置  
(免改善)

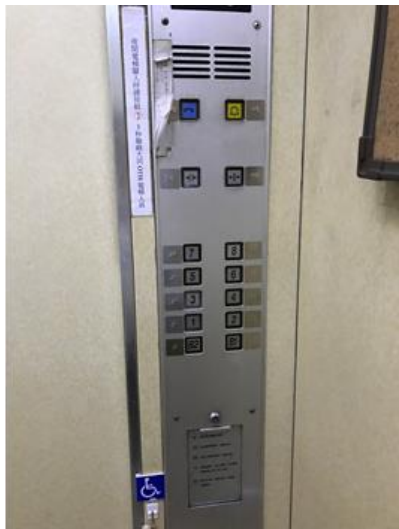
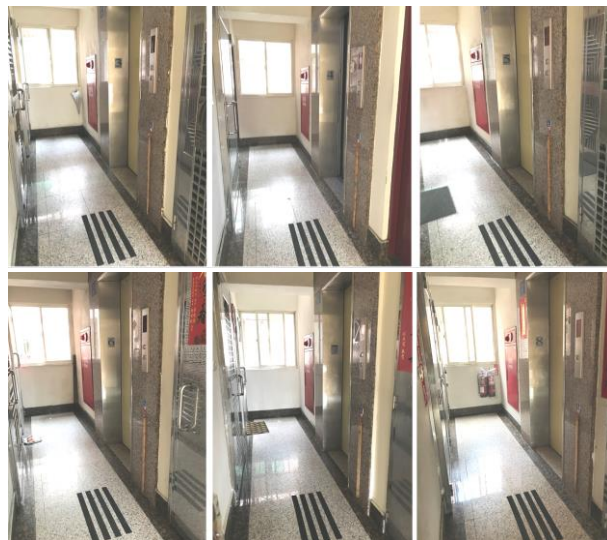
語音系統  
未設置語音系統

語音系統

以替代方式改善  
以每層設置入口觸覺裝置替代

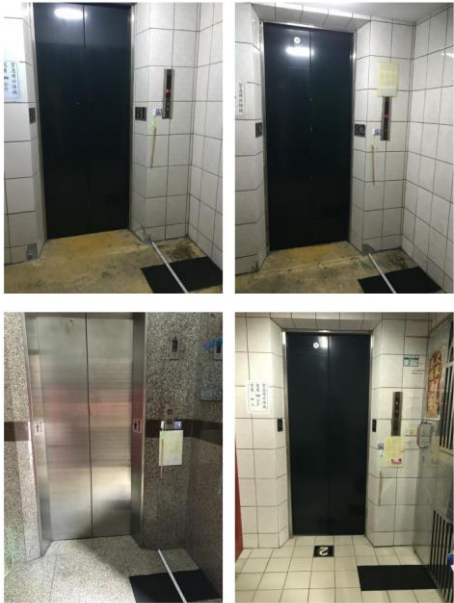
| 編號 | 4 | 設施項目名稱 | 昇降設備 |
|---|---|---|---|
| 現況說明 | 各層昇降設備依規範改善 | | |
