**AIID**  
新北市政府工務局  
Public Works Department,  
New Taipei City Government

未達50間客房之 **B4** 旅館場所

# 無障礙設施設備改善宣導

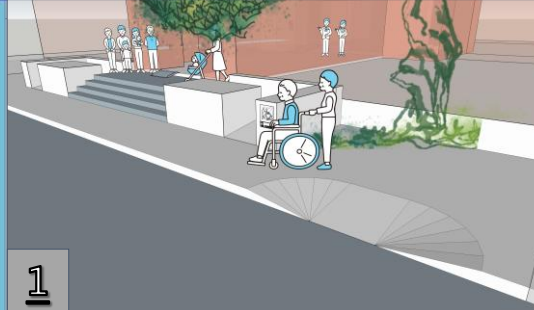
1

室外通路依**規範**-設置 $\leq 1/10$ 固定式內凹坡道\*

\*固定式內凹坡道不得

在騎樓及人行道範圍擅自變更設置

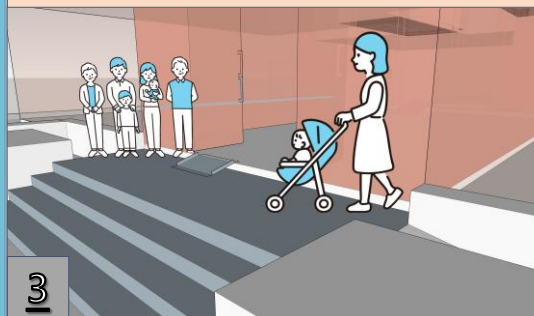
3

避難層出入口依**通案**-

1-3階以活動式斜坡板替代改善+

人員服務電話告示牌(與2共用)

依**規範**-門把加長

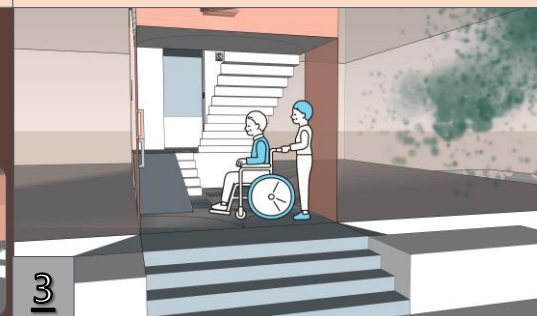
3

避難層出入口依**#12替**-

因受限於基地條件、建築結構等因素以現有空間替代改善+

人員服務電話告示牌(與2共用)

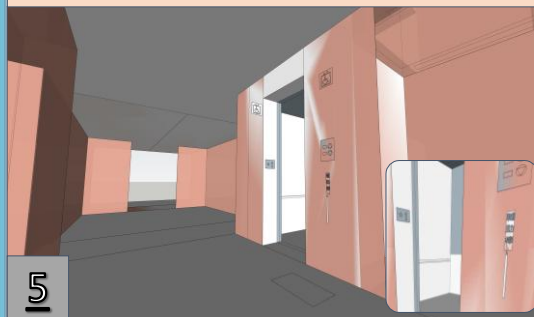
5

電梯前等待空間依**#11**-

無下組呼叫鈕且上組呼叫鈕中心線距地板面

&gt; 120公分加設輔助棒，且應明確標示

依**規範**-標誌、地面引導、入口觸覺及點字

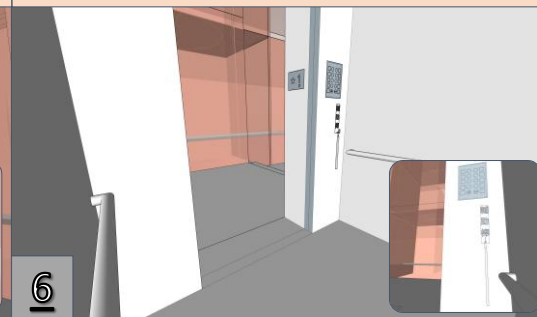
6

電梯機廂依**通案**-語音以入口觸覺替代/無輪椅盤操作盤以一般操作盤加設輔助棒

及明確標示/點字在適當處設置

依**規範**-後視鏡

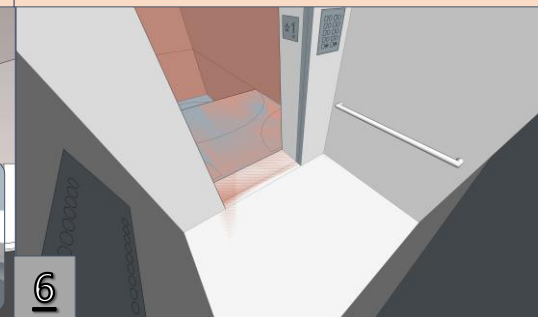
6

電梯機廂依**#11**-

既有單邊扶手&amp;輪椅操作盤以現有替代

依**通案**-語音以入口觸覺替代依**規範**-後視鏡

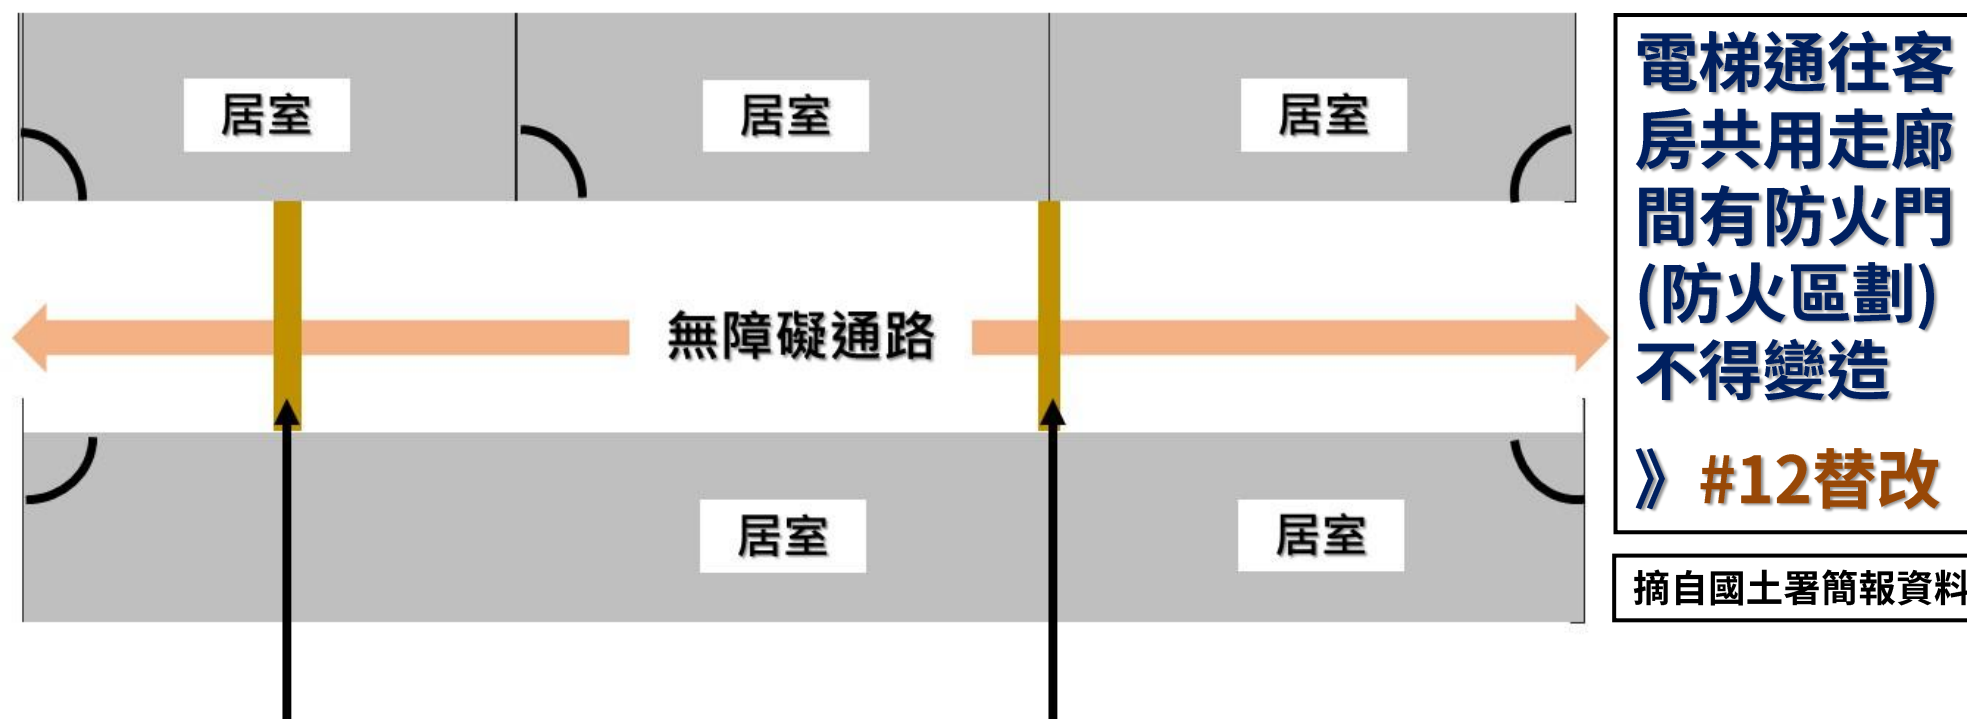
設有出入口、驗(收)票口及門時，應依規範205出入口規定檢討

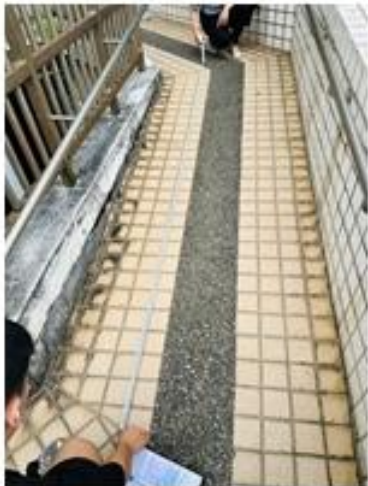
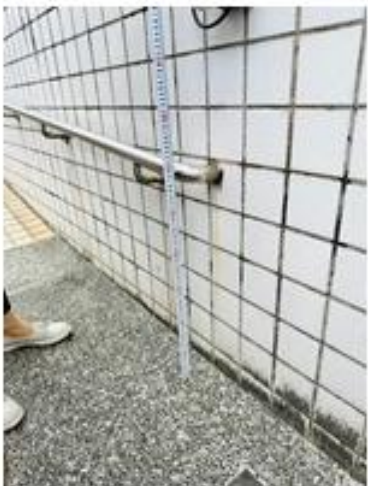
| 編號 | 2-6、2-11 | 改善項目名稱 | 避難層坡道及扶手 |
|---|---|---|---|
| 現況說明 | 2-6 中間平台：現有平台坡度 $> 1/50$ 。<br>2-11 扶手高度：坡道現有扶手高度 60cm。 | | |
| 改善前照片 | <div style="display: flex; justify-content: space-around; align-items: center;"> </div> <div style="display: flex; justify-content: space-around; align-items: center; margin-top: 10px;"> <input type="checkbox"/> 平台坡度 <math>&gt; 1/50</math> <input type="checkbox"/> 坡道扶手高度 60cm </div> | | |

| 編號 | 2-6、2-11 | 改善項目名稱 | 避難層坡道及扶手 |
|---|---|---|---|
| 改善方法 | 2-6 中間平台：現有平台坡度 $> 1/50$ ，需加設服務鈴及由人員協助上下坡道之標誌，替代改善。<br>2-11 扶手高度：坡道現有扶手高度 60cm，需加設服務鈴及由人員協助上下坡道之標誌，替代改善。 | | |

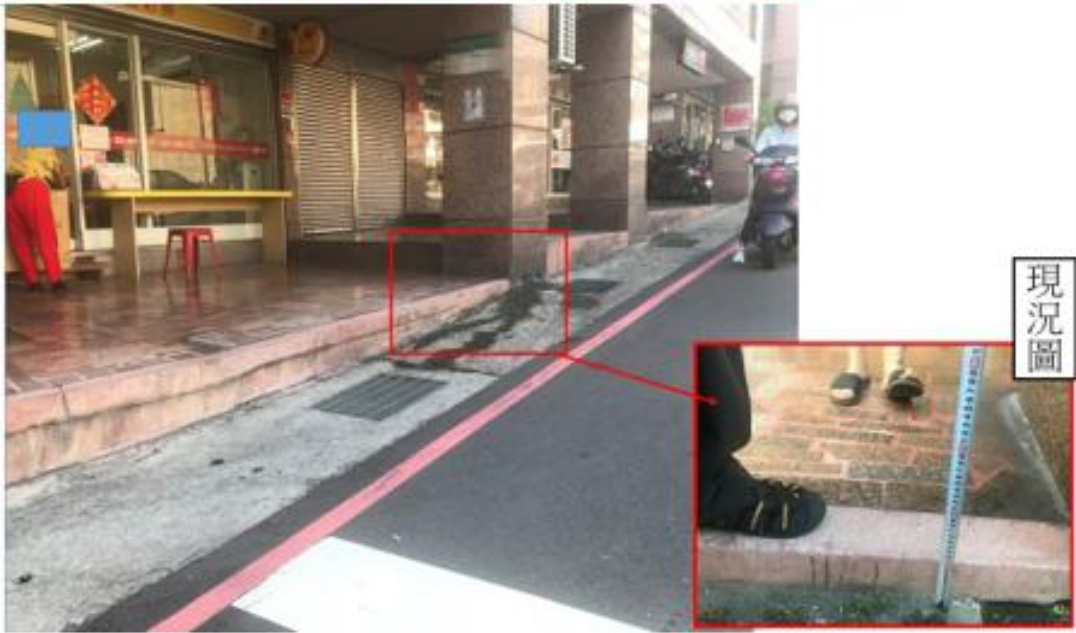
| 現況說明 | 避難層坡道及扶手不符合規範。；(高差10公分) | | |

| 改善方法 | 2-1-2-16. 避難層坡道及扶手:以現有避難層坡道及扶手+活動式斜坡板和社區專人服務替代，並於社區各處設置專人服務電話告示牌或服務鈴。(管改原則#12)；(坡度1 / 9) | | |

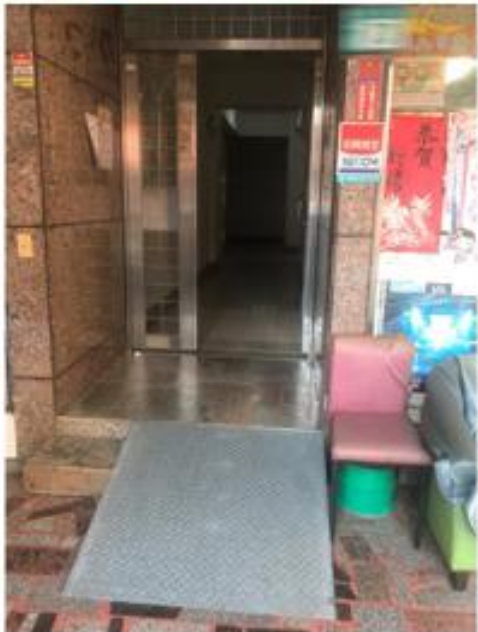
| 現況說明 | 避難層出入口不符合規範。(高差 25 公分) | | |

| 改善方法 | 3-1-3-8. 避難層出入口: 以現有避難層出入口+活動式斜坡板 and 社區專人服務替代, 並於社區各處設置專人服務電話告示牌或服務鈴。(暫改原則#12); (坡度 1 / 7.6) | | |

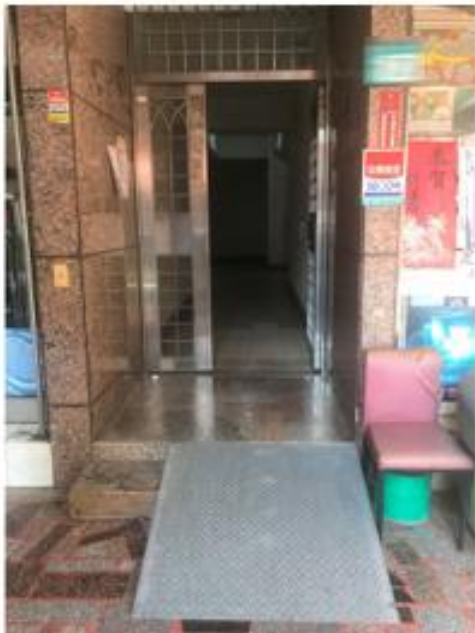
| 現況說明 | 7-2. 未設升降設備入口引導。； | | |

| 改善方法 | 7-2. 入口引導：設無障礙電梯入口引導標誌於主要入口處。(依規範 403.1 改善) | | |

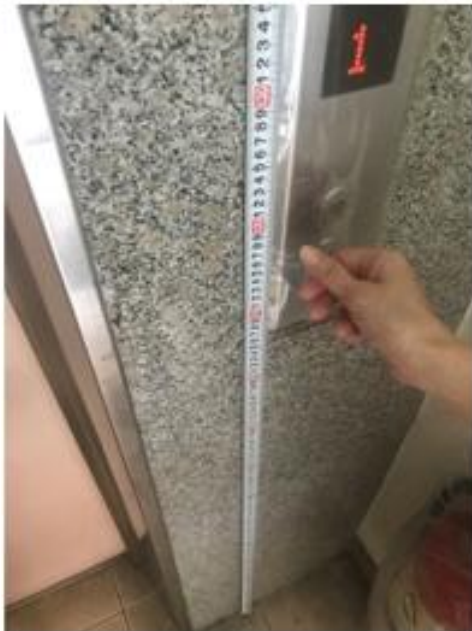
| 現況說明 | 7-6. 升降機呼叫鈕不符合規範，中心線距地面 120cm。； | | |

| 改善方法 | 7-6. 升降機呼叫鈕：上組升降機呼叫鈕中心線距地板面 120 公分以下者無須改善，但於左側設點字。(管改原則#11) | | |

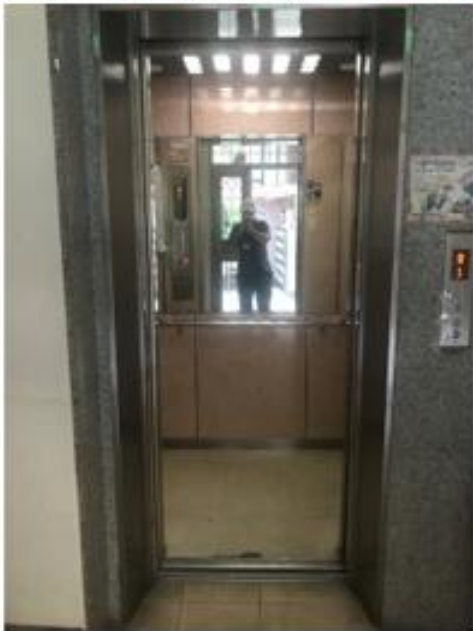
| 現況說明 | 7-7. 未設入口觸覺裝置。；、7-17. 未設語音系統。； | | |

| 改善方法 | 7-7. 昇降機入口觸覺裝置：各樓層入口兩側設置觸覺裝置(A. 觸覺裝置之中心點距地面 135cm。B. 長寬各≥8cm(單一字)；寬≥6cm、長≥8cm(2個字以上))。(依規範 404.3 改善)； 7-17. 語音系統：語音系統可依據本市通案原則以各樓層設置入口觸覺裝置替代改善。(本市通案原則) | | |

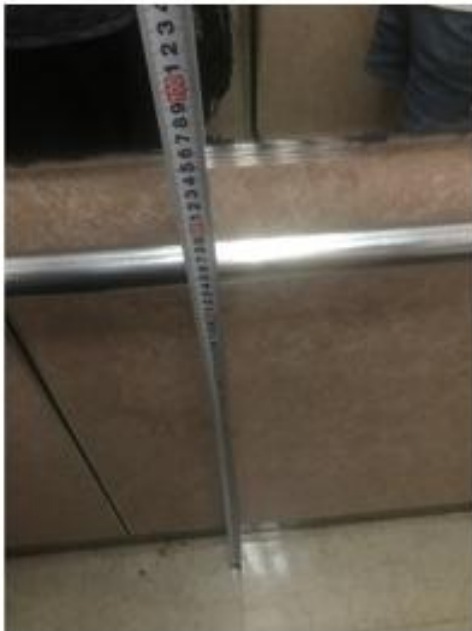
| 現況說明 | 7-13. 後視鏡不符合規範，下緣距機廂地面 85cm。； | | |

| 改善方法 | 7-13. 後視鏡：設符合規範之廣角鏡(寬 30-35cm、高≥20cm) 或往下沿伸後視鏡至下緣離地 85cm。(依規範 406.3 改善) | | |

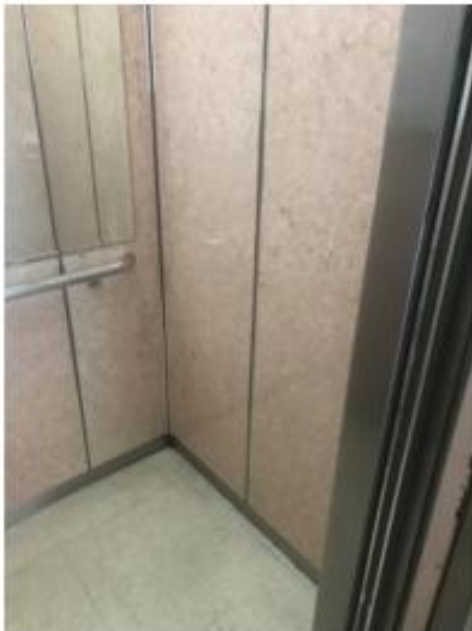
| 編號 | | (A)、(B)7-14 | | 改善項目名稱 | 升降設備-7-14 輪椅使用者操作盤 |
|---|--|---|--|---|---|
| 現況說明 | | 7-14. 未設輪椅使用者操作盤。； | | | |

| 編號 | | (A)、(B)7-14 | | 改善項目名稱 | 升降設備-7-14 輪椅使用者操作盤 |
|---|--|---|--|---|---|
| 改善方法 | | 7-14. 輪椅使用者操作盤：輪椅使用者操作盤依據本市通案原則以現有+設置輔助棒替代改善。(本市通案原則) | | | |

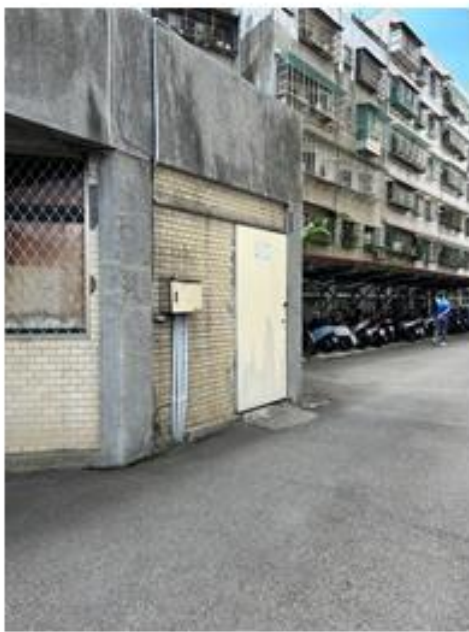
| 編號 | 8-6 | 改善項目名稱 | 廁所盥洗室 |
|---|---|---|---|
| 現況說明 | 8-6 標誌：未設置無障礙廁所標誌。 | | |

| 編號 | 8-6 | 改善項目名稱 | 廁所盥洗室 |
|---|---|---|---|
| 改善方法 | 8-6 標誌：於無障礙廁所外牆壁設置垂直牆面之標誌。(規範 503.2、902.1、902.2) | | |

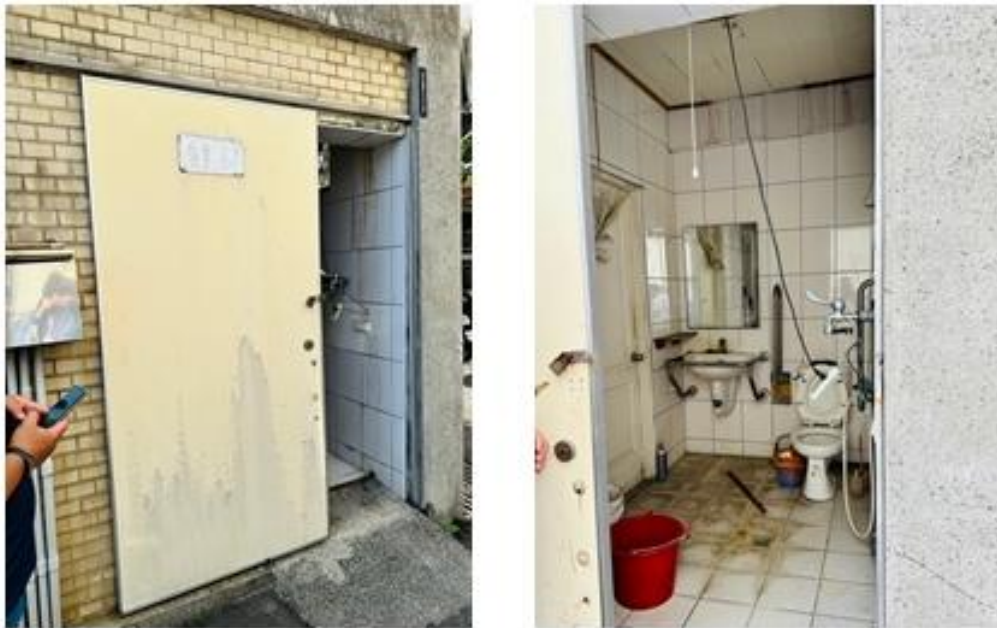
| 編號 | 8-7 | 改善項目名稱 | 廁所盥洗室 |
|---|---|---|---|
| 現況說明 | 8-7 淨空間：現有無障礙廁所尺寸不符合規範。 | | |

| 編號 | 8-7 | 改善項目名稱 | 廁所盥洗室 |
|---|---|---|---|
| 改善方法 | 8-7 淨空間：現有空間受限，以迴轉淨空間直徑 120cm，替代改善。 | | |

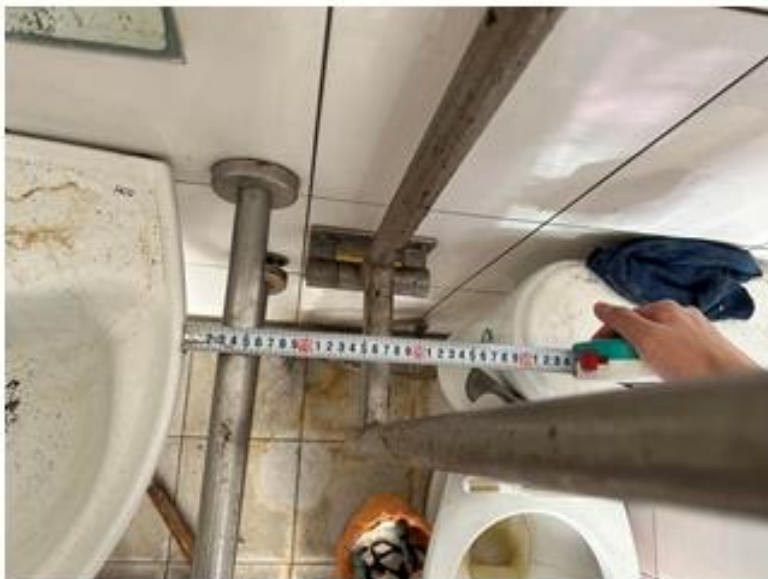
| 現況說明 | 8-15 馬桶淨空間：馬桶右側淨空間不足 | | |

| 改善方法 | 8-15 馬桶淨空間：調整洗面盆位置以符合規範，一側大於 70cm，距牆側 42cm，馬桶前緣淨空間大於 70cm。(規範 505.2) | | |
