# 新北市優良既有建築物改善案例一

場所類組：B-4 類 一般旅館

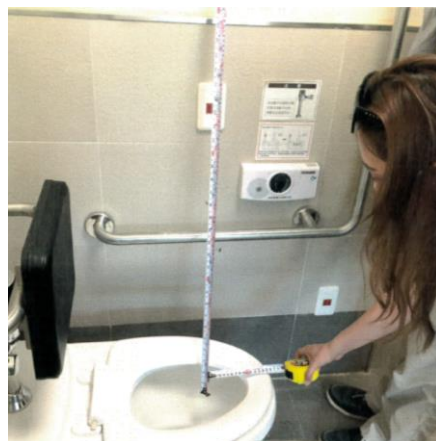
兩個求助鈴(一處在距離馬桶前緣  
往後 15 公分、馬桶座位上 60 公  
分，另 1 處設置在距地板面高 35  
公分範圍內。

沖水控制設置距離馬桶前緣往前  
10 公分、馬桶座位上 40 公分。

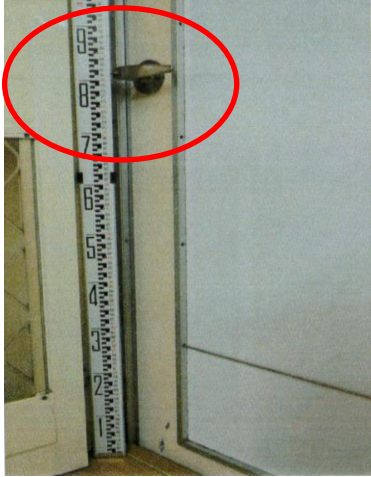
| 缺失內容說明 | 改善前照片 |
|---|---|
| <p>室內出入口有高低差且門把高度、型式不符。</p> | |

| 缺失內容說明 | 改善前照片 |
|---|---|
| <p>更改門把型式且高度降至 85 公分。</p> | |

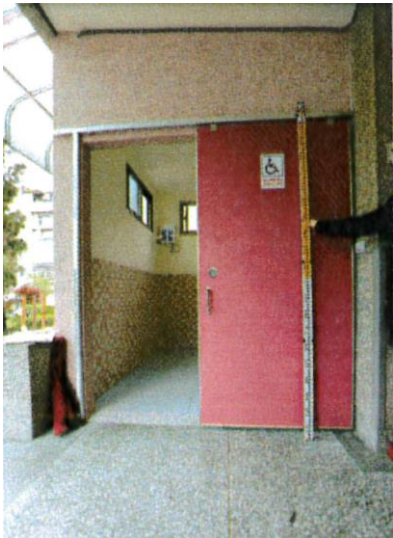
| 缺失內容說明 | 改善前照片 |
|---|---|
| 未設置無障礙廁所。 | |

| 缺失內容說明 | 改善前照片 |
|---|---|
| 增設無障礙廁所，兩側馬桶扶手、沖水控制及求助鈴皆依規範設置。 | <br> |

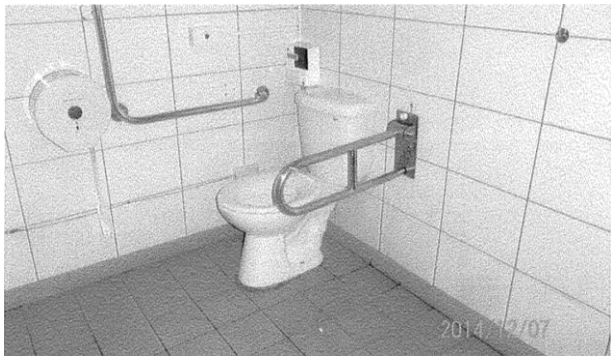
| 缺失內容說明 | 改善前照片 |
|---|---|
| 無障礙廁所缺求助鈴及沖水控制。 | |

| 缺失內容說明 | 改善前照片 |
|---|---|
| 依規範設置無障礙廁所並增設兩處緊急求助鈴及沖水控制。 | |

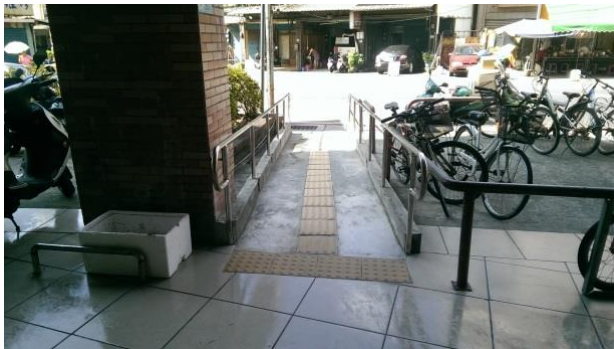
| 缺失內容說明 | 改善前照片 |
|---|---|
| 坡道路面不平整。 | |

| 缺失內容說明 | 改善前照片 |
|---|---|
| 拆除導盲磚。 | |

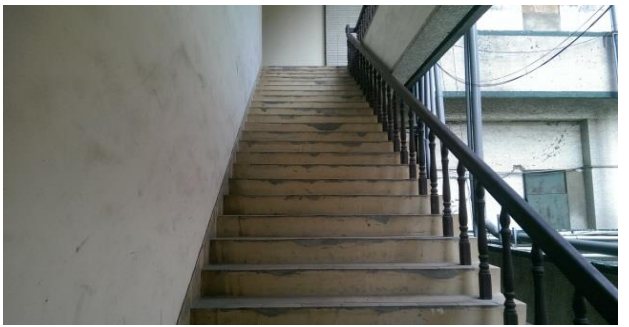
| 缺失內容說明 | 改善前照片 |
|---|---|
| <p>未設置雙側扶手，未符合。</p> | |

| 缺失內容說明 | 改善前照片 |
|---|---|
| <p>增設距離梯級鼻端 75-85cm 處單道扶手。</p> | |

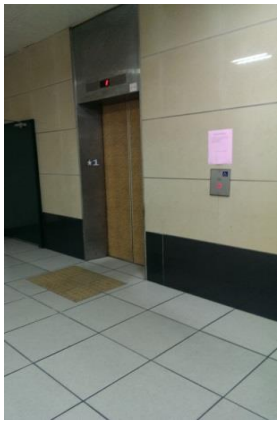
| 缺失內容說明 | 改善前照片 |
|---|---|
| 地板引導設施鋪設位置不符 | |

| 缺失內容說明 | 改善前照片 |
|---|---|
| 呼叫鈕前方 30 公分處之地板增設 30X60 公分引導設施 | |

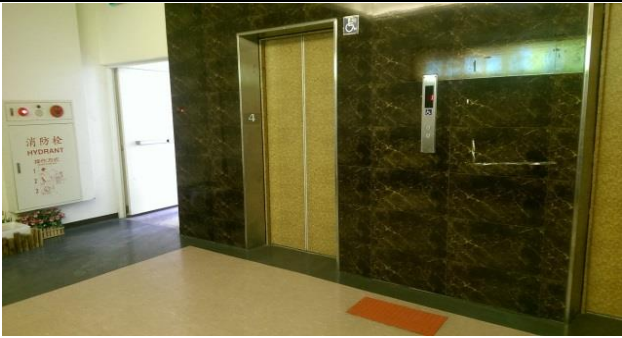
| 缺失內容說明 | 改善前照片 |
|---|---|
| 升降設備缺輪椅操作盤 | |

| 缺失內容說明 | 改善前照片 |
|---|---|
| 新設升降設備輪椅操作盤。 | |

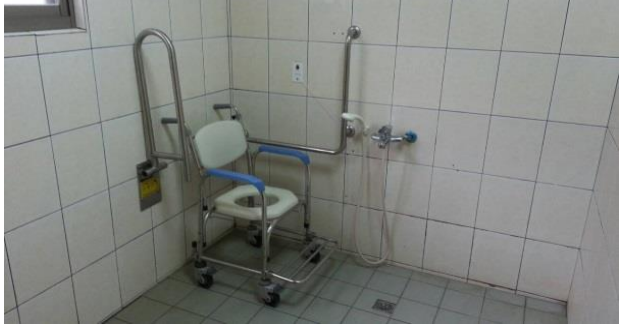
| 缺失內容說明 | 改善前照片 |
|---|---|
| 未依規範設置扶手之浴室。 | |

| 缺失內容說明 | 改善前照片 |
|---|---|
| 依規範設置輪椅進入式之浴室，並增設雙側扶手(L型扶手及可掀式扶手)。 | |

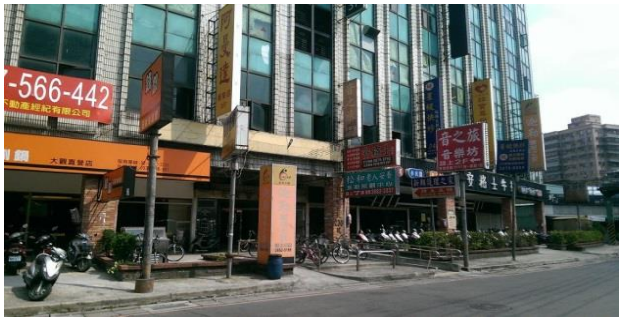
| 缺失內容說明 | 改善前照片 |
|---|---|
| 未設置無障礙車位 | |

| 缺失內容說明 | 改善前照片 |
|---|---|
| <ol style="list-style-type: none"> <li>1. 新設無障礙標誌。</li> <li>2. 劃設車位地面標誌。</li> <li>3. 汽車停車位標線重新劃設。</li> </ol> | |

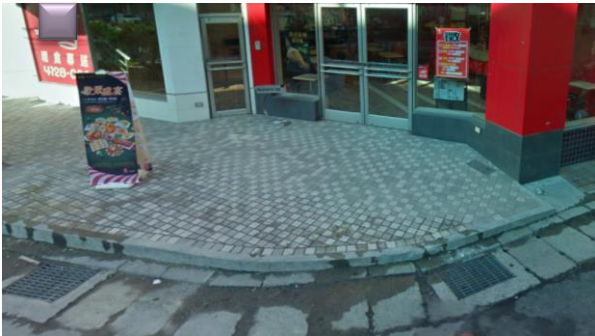
| 缺失內容說明 | 改善前照片 |
|---|---|
| 室外通路地面未平整，有高差。 | |

| 缺失內容說明 | 改善前照片 |
|---|---|
| <ol style="list-style-type: none"> <li>1. 依規範設置 1/12 斜坡道。</li> <li>2. 因開口位置臨水溝格柵，依規範規定更換為開口 <math>\leq 1.3</math> 公分格柵。</li> </ol> | |

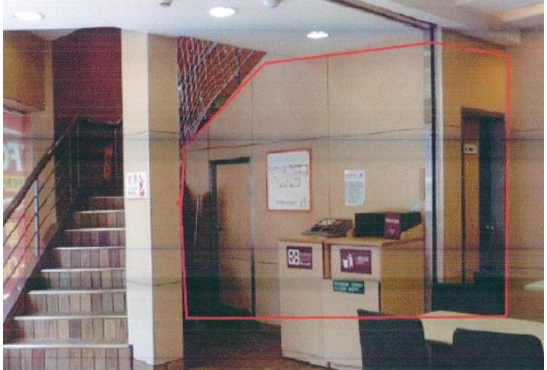
| 缺失內容說明 | 改善前照片 |
|---|---|
| 未設置無障礙廁所。 | |

| 缺失內容說明 | 改善前照片 |
|---|---|
| 依規範設置無障礙廁所，包含洗臉盆、鏡子、求助鈴、馬桶、扶手及迴轉空間直徑大於 150 公分。 | |

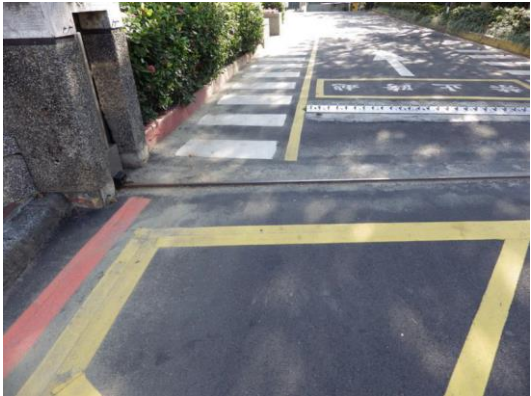
| 缺失內容說明 | 改善前照片 |
|---|---|
| 入口電動柵門軌道高差3cm 。 | |

| 缺失內容說明 | 改善前照片 |
|---|---|
| 依規範設置 1/2 斜角，且規劃無障礙專用道。 | |

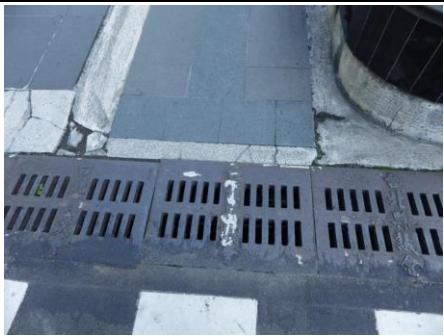
| 缺失內容說明 | 改善前照片 |
|---|---|
| 無障礙通路臨接水溝格柵，且開口大於 1.3 公分與主要行進方向相同。 | |

| 缺失內容說明 | 改善前照片 |
|---|---|
| 水溝改為暗溝，地面整平鋪設柏油路面。 | |

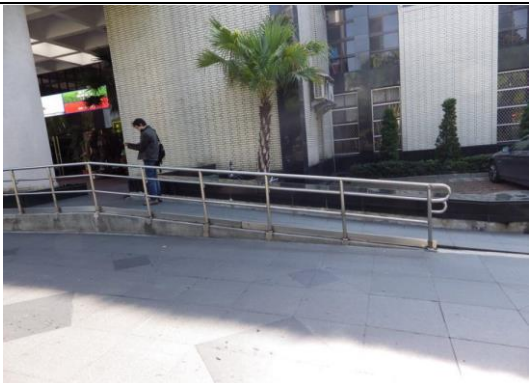
| 缺失內容說明 | 改善前照片 |
|---|---|
| 原坡道高差 60cm 坡道長 600cm，坡度 1/10，僅設置單側扶手，不符合規範規定。 | |

| 缺失內容說明 | 改善前照片 |
|---|---|
| <ol style="list-style-type: none"> <li>1. 延長坡道長度設置符合規範規定坡度 1/12。</li> <li>2. 依規範規定設置兩側扶手，扶手距地面高度為 75 公分。</li> <li>3. 坡道邊緣設置 5 公分防護緣。</li> </ol> | |

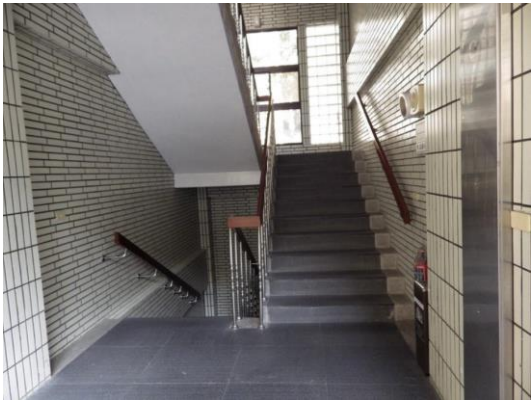
| 缺失內容說明 | 改善前照片 |
|---|---|
| <p>原樓梯未設置防滑條、防護緣、終端警示設施，扶手高度及型式亦不符合規範規定。</p> | |

| 缺失內容說明 | 改善前照片 |
|---|---|
| <ol style="list-style-type: none"> <li>1. 梯級邊緣之水平踏面部份作防滑處理。</li> <li>2. 距梯級終端30公分處，設置深度30公分，顏色且質地不同之警示設施。</li> </ol> | |
| <ol style="list-style-type: none"> <li>1. 梯級未鄰接牆壁部份，設置高出梯級 5 公分以上之防護緣。</li> <li>2. 樓梯兩側拆除舊有扶手，重新裝設距梯級鼻端高度 75 公分之扶手。</li> </ol> | |

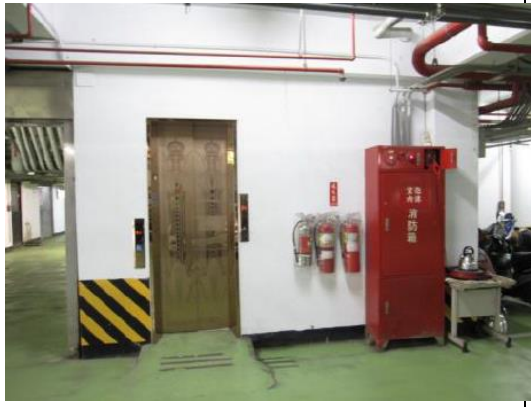
| 缺失內容說明 | 改善前照片 |
|---|---|
| <p>原電梯未設置引導標誌，且升降機出入口平台有 18 公分高差，另機箱尺寸、門寬、深度規定均不符合規定。</p> | |

| 缺失內容說明 | 改善前照片 |
|---|---|
| <ol style="list-style-type: none"> <li>1. 由同幢建物之其他座電梯取代，並做調整改善為無障礙電梯。</li> <li>2. 設置突出牆壁垂直牆面、突出式之無障礙標誌，其下緣應距地板面 200~220公分，尺寸不得小於15公分。</li> <li>3. 升降機設有點字之呼叫鈕前方30公分處之地板，貼30公分x60公分之不同材質處理。</li> </ol> | |

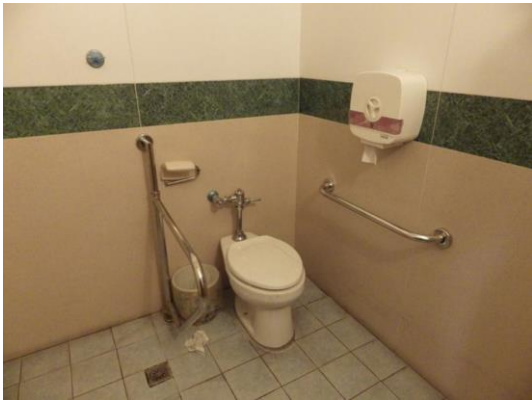
| 缺失內容說明 | 改善前照片 |
|---|---|
| <ol style="list-style-type: none"> <li>1. 馬桶兩側扶手型式未符規定，</li> <li>2. 馬桶未設置靠背，且有馬桶蓋。</li> <li>3. 未設置求助鈴。</li> <li>4. 側牆上未設置沖水控制。</li> </ol> | |

| 缺失內容說明 | 改善前照片 |
|---|---|
| <ol style="list-style-type: none"> <li>1. 廁所盥洗室內設置兩處緊急求助鈴。</li> <li>2. 於 L 型扶手之側牆上設置手動沖水控制。</li> <li>3. 於馬桶側面牆壁設置 L 型扶手，另一側設置可固定之掀起式扶手。</li> </ol> | |

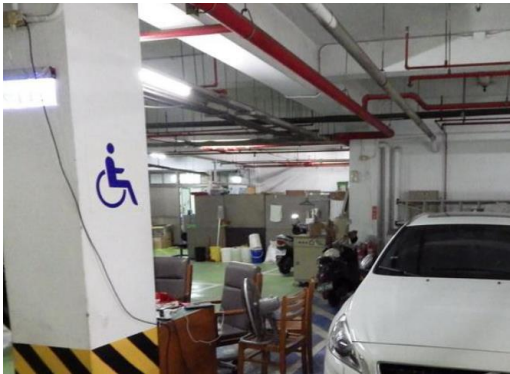
| 缺失內容說明 | 改善前照片 |
|---|---|
| <p>無障礙車位下車區堆置雜物，且標誌未符規定。</p> | |

| 缺失內容說明 | 改善前照片 |
|---|---|
| <ol style="list-style-type: none"> <li>1. 調整無障礙車位設置位置。</li> <li>2. 重新依規範規定尺寸、型式畫設無障礙汽車停車位。</li> </ol> | |

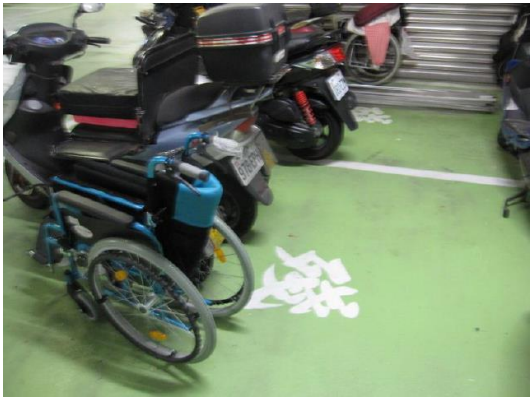
| 缺失內容說明 | 改善前照片 |
|---|---|
| <p>無障礙機車位停車位地面標誌不符規定。</p> | |

| 缺失內容說明 | 改善前照片 |
|---|---|
| <p>重新畫設無障礙機車位，停車位地面上設置符合規範規定之無障礙停車位標誌90公分x90公分。</p> | |

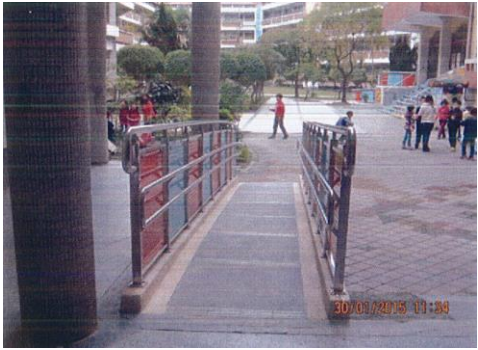
| 缺失內容說明 | 改善前照片 |
|---|---|
| 缺無障礙引導設施 | |

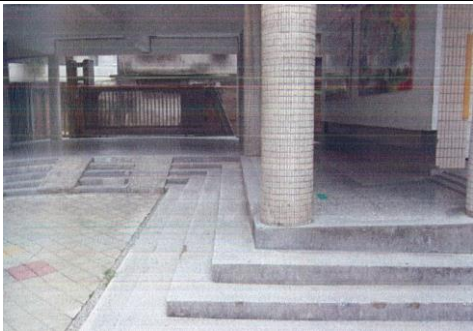
| 缺失內容說明 | 改善前照片 |
|---|---|
| 有階梯，未設置坡道及扶手。 | |

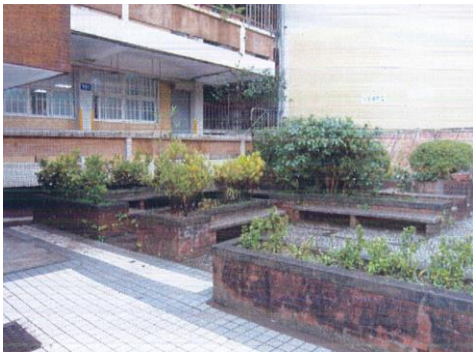
| 缺失內容說明 | 改善前照片 |
|---|---|
| 有階梯，未設置坡道及扶手。 | |

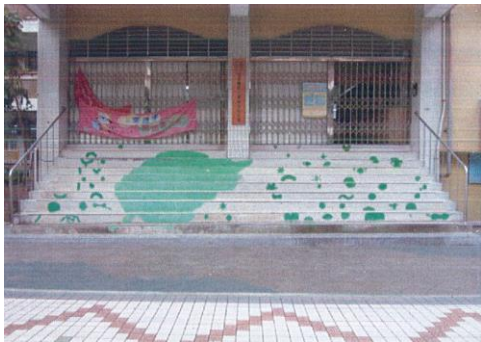
| 缺失內容說明 | 改善前照片 |
|---|---|
| 有階梯高差。 | |

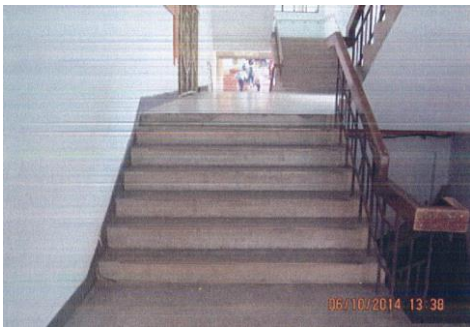
| 缺失內容說明 | 改善前照片 |
|---|---|
| <ol style="list-style-type: none"> <li>1. 終端警示不符規定。</li> <li>2. 樓梯兩側扶手不符規定。</li> <li>3. 缺樓梯防護緣。</li> </ol> | |

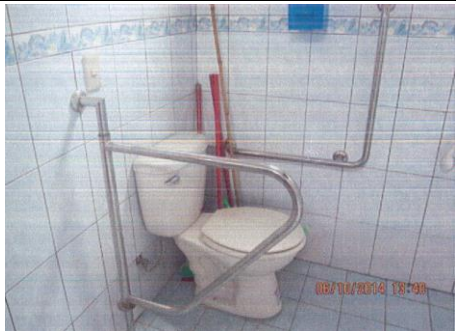
| 缺失內容說明 | 改善前照片 |
|---|---|
| <ol style="list-style-type: none"> <li>1. 馬桶型式不符規定。</li> <li>2. 扶手不符規定。</li> <li>3. 缺沖水控制。</li> <li>4. 緊急求助鈴位置不符規定。</li> </ol> | |

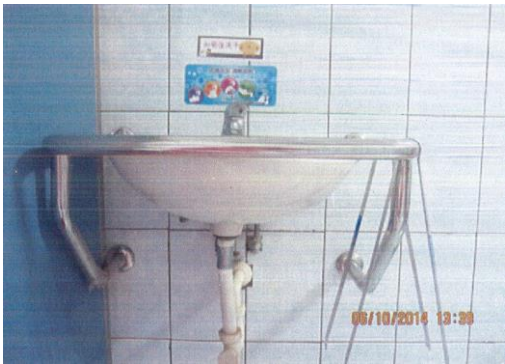
| 缺失內容說明 | 改善前照片 |
|---|---|
| <p>缺無障礙明鏡及指示牌。</p> | |

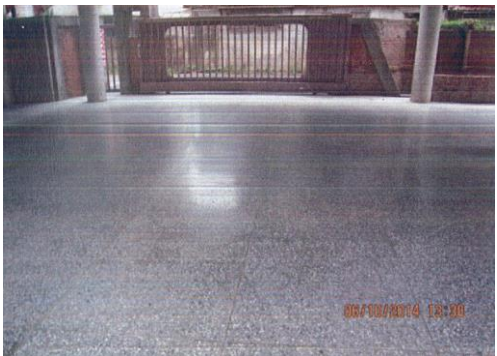
| 缺失內容說明 | 改善前照片 |
|---|---|
| <ol style="list-style-type: none"> <li>1. 缺無障礙停車位劃設。</li> <li>2. 缺無障礙停車位標示牌。</li> </ol> | |

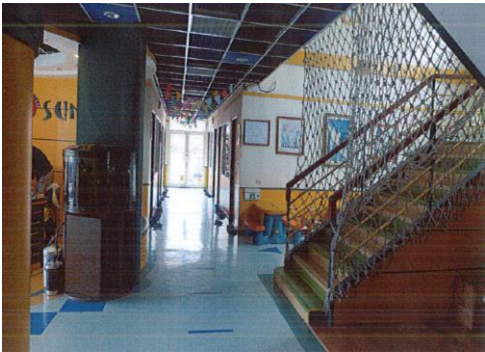
| 缺失內容說明 | 改善前照片 |
|---|---|
| 無電梯。 | |

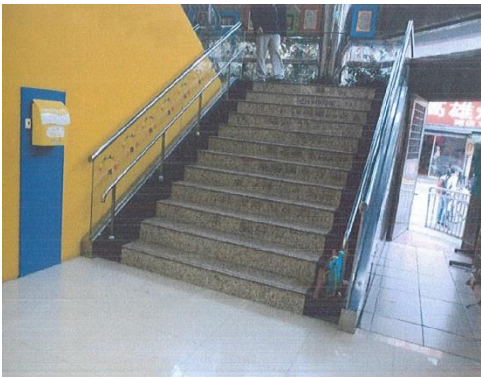
| 缺失內容說明 | 改善前照片 |
|---|---|
| 無電梯。 | |
