113年度  
公共建築物無障礙設施及設備教育宣導說明會

集合住宅(H-2)  
無障礙環境宣導說明

新北市公共建築物無障礙設施改善諮詢及審查小組委員會委員  
新北市建築師公會  
王月華 建築師

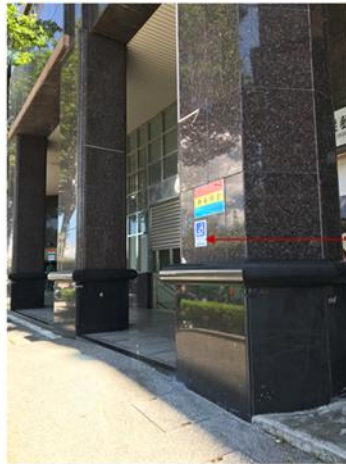
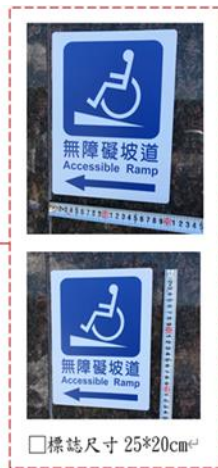
地面/引導標誌

未設置室外通路引導標誌

設置室外通路引導標誌

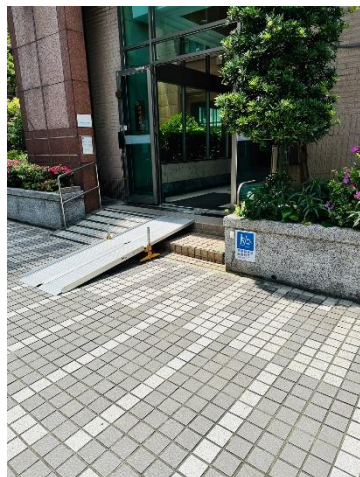
出入口地面/無門檻/開門方式  
門扇/門把/門鎖  
設置:服務鈴+專人服務

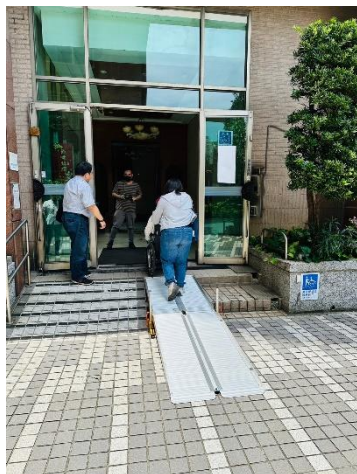
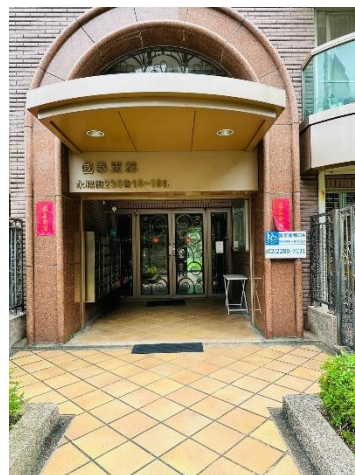
出入口地面/無門檻/開門方式  
門扇/門把/門鎖  
設置:專人服務電話

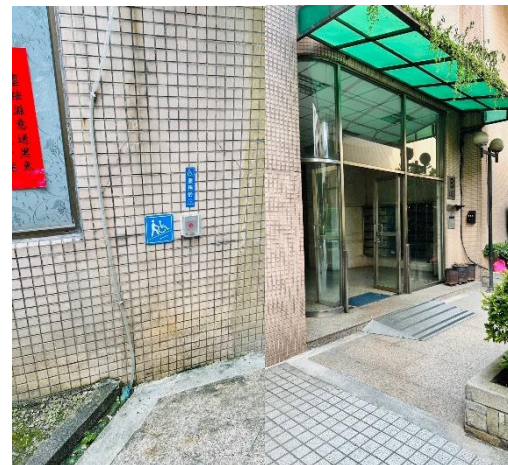
出入口地面/無門檻/開門方式  
門扇/門把/門鎖  
設置:服務鈴+專人服務

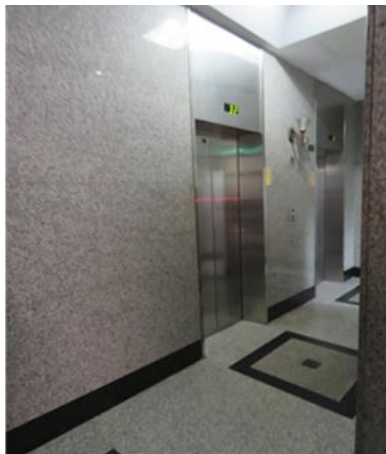
昇降機引導/主要入口樓層標誌

未設置昇降機引導/主要入口樓層標誌

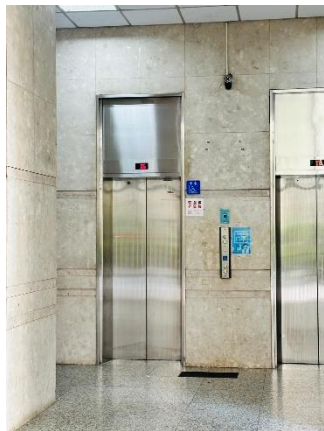
昇降機呼叫鈕

已設置下組呼叫鈕  
 $H \leq 120\text{cm}$ (免改善)

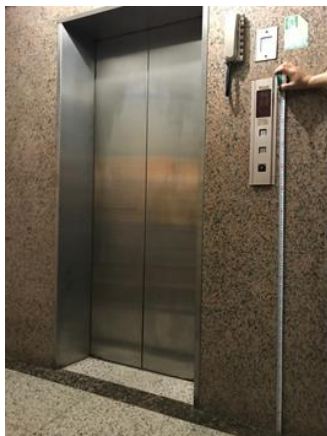
昇降機呼叫鈕

未設置下組呼叫鈕

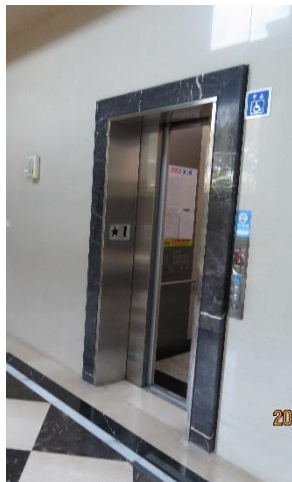
升降機入口觸覺裝置

已設置升降機入口觸覺裝置  
中心點H=135cm(免改善)

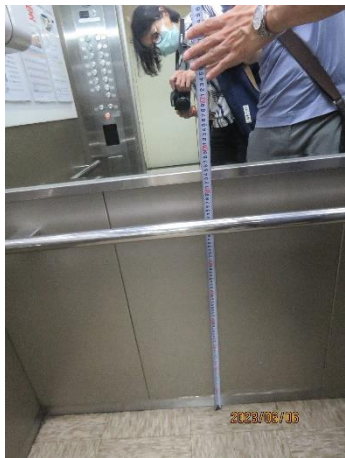
#### 扶手/後視鏡

已設置扶手H=75cm，  
後視鏡H=85cm (免改善)

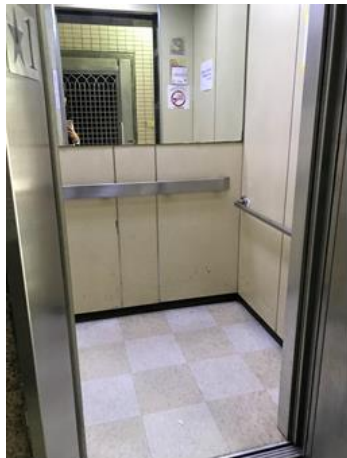
#### 扶手OK/後視鏡H>85cm

後視鏡高度>85cm

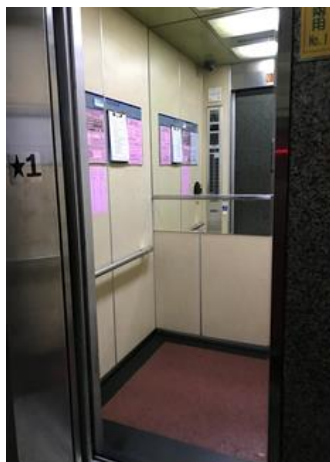
#### 後視鏡補貼明鏡降低高度

後視鏡高度<85cm
